Bahnstrecke: **Bremgarten West – Dietikon (656) km 12.2**

Objekt: **Umsetzung BehiG., Haltestelle Berikon**

Bericht: **Beurteilung + Massnahmenkonzept
Instandsetzung Entwässerung**

Beurteilung und Massnahmenkonzept Instandsetzung Entwässerung

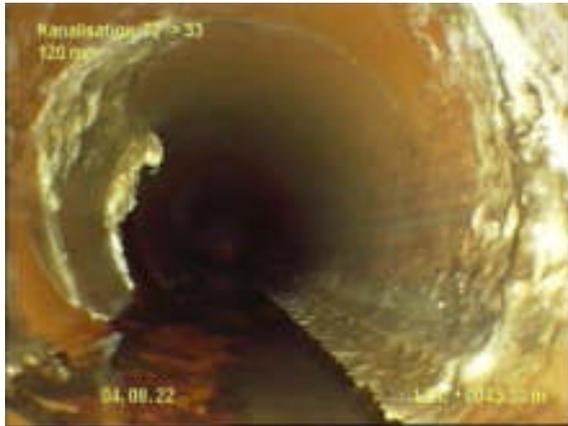
Das Sickerleitungsnetz weist deutlich mehr Schäden auf als die «Mischwasserleitungen». Zusammenfassend kann festgehalten werden, dass es sich hauptsächlich um Ablagerungen und stehendes Wasser handelt. Das Entwässerungsnetz der AVA bei der Haltestelle Berikon weist «mittlere Mängel auf» und wird der Zustandsklasse 2 zugeteilt.

Abbildung 1: Beispiel Ablagerungen Sickerleitung

Sickerleitungen sind gemäss Ihrer Funktion undicht. Die Entwässerung des Erdreichs ist für die Tragstruktur der Personenunterführung sicherheitsrelevant (Reduktion des Wasserdrucks). Somit muss in erster Linie das Abfließen von Bodenwasser gewährleistet sein. Lokale Schäden an den Leitungen beeinträchtigen die Funktionstüchtigkeit der Sickerleitung nicht. Die Gefahr von Schäden (lokaler Einsturz) bei Sanierungen ist grösser als der Nutzen einer Sanierung, da Sickerleitungen in der Regel nicht einbetoniert sind. Aufgrund des Zustands ist jedoch der Inspektions- und Reinigungsintervall zu intensivieren (alle 2-3 Jahre).

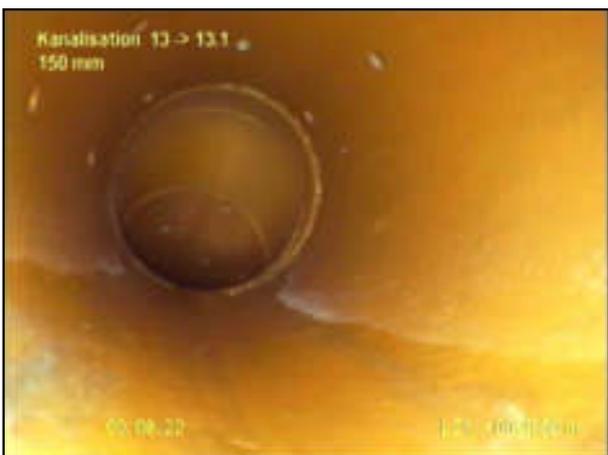
29.50 m Abbruch Inspektion, Bogen zu eng
Foto 5

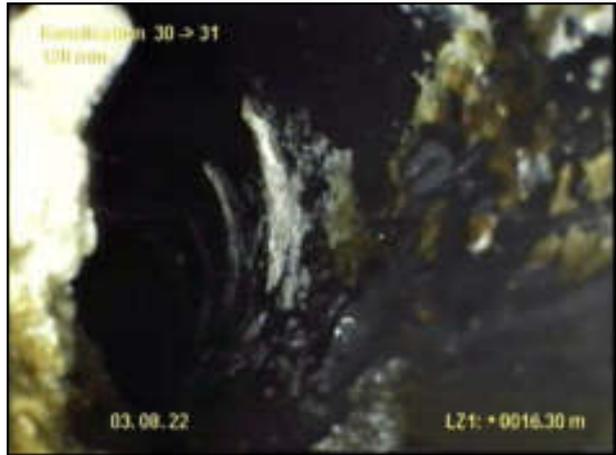
15.90 m Harte Ablagerungen 6 bis 12 Uhr, Kalk
Foto 7

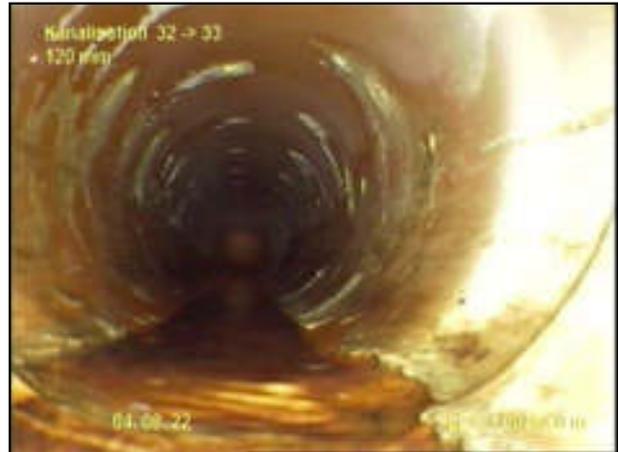
45.60 m Abbruch Inspektion, Reibungswiderstand
Foto 16 zu gross

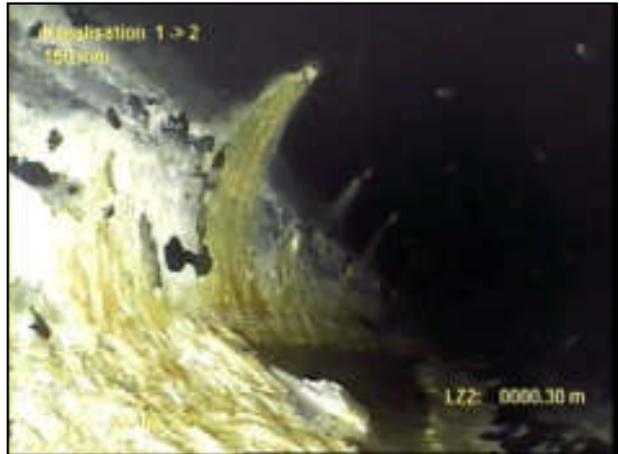
0.30 m Harte Ablagerungen 4 bis 8 Uhr Anfang
Foto 4

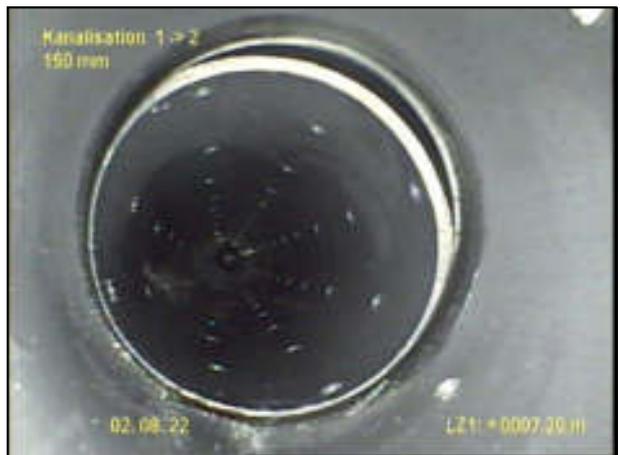
7.20 m Rohrverbindung versetzt 9 bis 4 Uhr
Foto 6

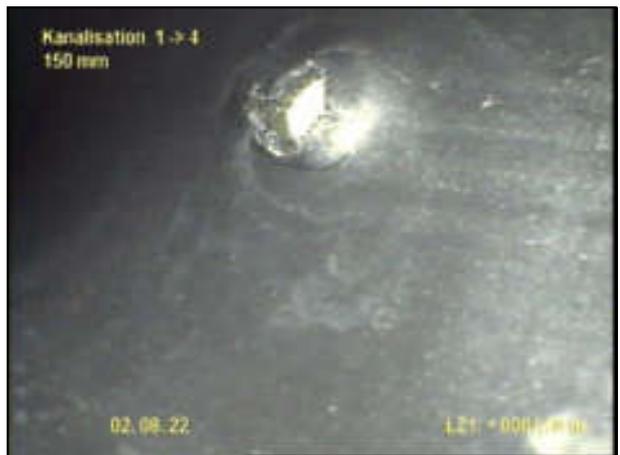
4.50 m Reparatur Loch mangelhaft 1 Uhr
Foto 6

Der Leitungsstrang 1-4 weist eine mangelhafte Reparatur eines Loches auf und der Leitungsstrang 14-4 weist eine Abplatzung auf. Dieses werden beide jeweils mit einer Innenmanschette versehen. Alle Ablagerungen werden weggefräst. Alle Mischwasserleitungen werden nach Abschluss der Sanierung bezüglich Dichtigkeit geprüft.

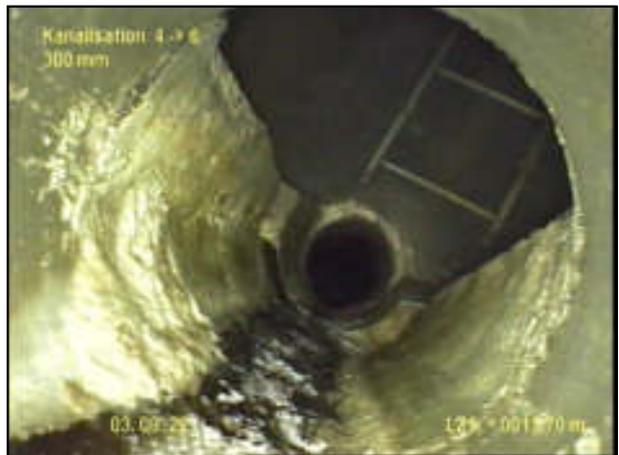
13.70 m Harte Ablagerungen 6 bis 8 Uhr
Foto 4
