Bahnstrecke: **Bremgarten West – Dietikon (656) km 12.2**

Objekt: **Umsetzung BehiG., Haltestelle Berikon**

Bericht: **Beurteilung + Massnahmenkonzept
Instandsetzung Entwässerung**

Beurteilung und Massnahmenkonzept Instandsetzung Entwässerung

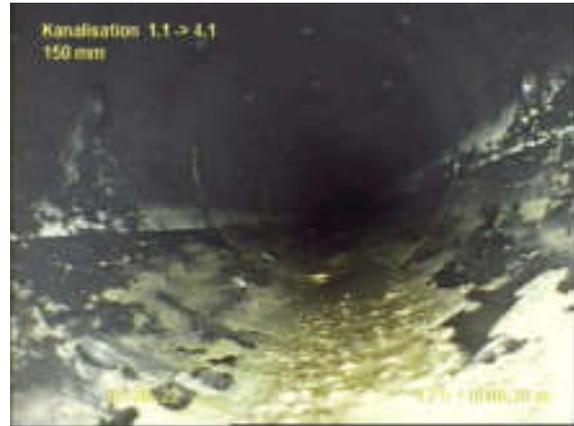
Abbildung 2: Beispiel Ablagerung Mischwasserleitung

Der Leitungsstrang 1-4 weist eine mangelhafte Reparatur eines Loches auf und der Leitungsstrang 14-4 weist eine Abplatzung auf. Dieses werden beide jeweils mit einer Innenmanschette versehen. Alle Ablagerungen werden weggefräst. Alle Mischwasserleitungen werden nach Abschluss der Sanierung bezüglich Dichtigkeit geprüft.

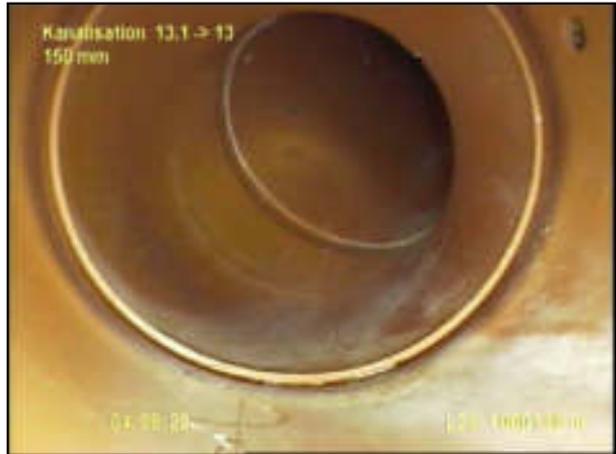
1.90 m Richtungsänderung nach rechts oben
Foto 4

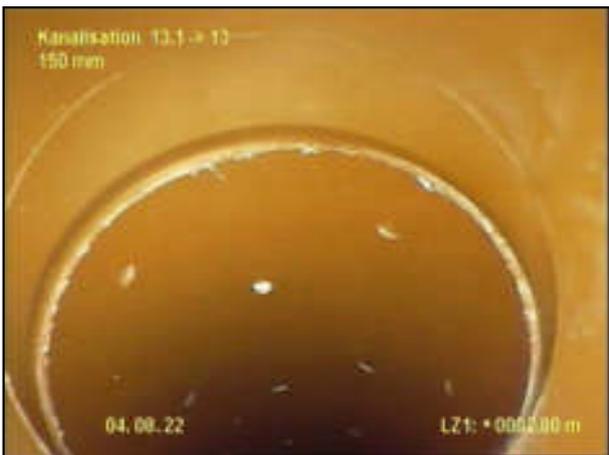
2.80 m Richtungsänderung nach unten, In die
Foto 5 Horizontale

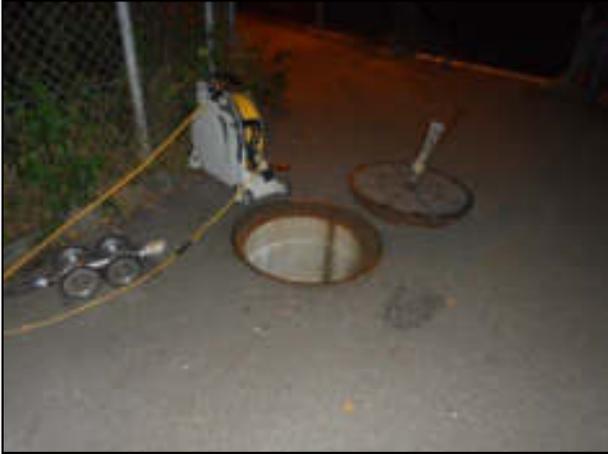
0.00 m Rohranfang, KS 600 900 / 1100 Ø Tiefe
Foto 1 4.22m

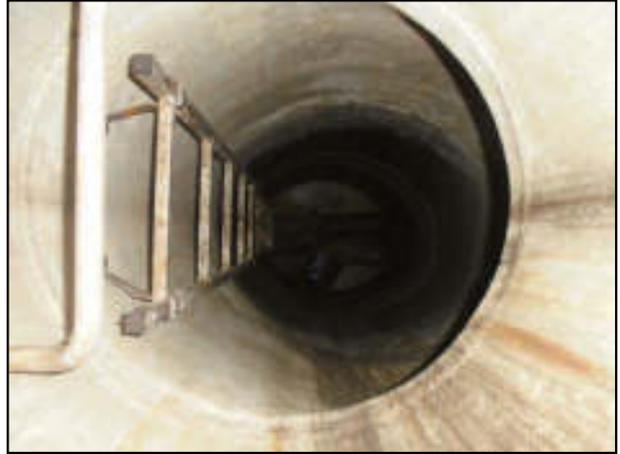
0.00 m Rohranfang, KS 600 900 / 1100 Ø Tiefe
Foto 2 4.22m

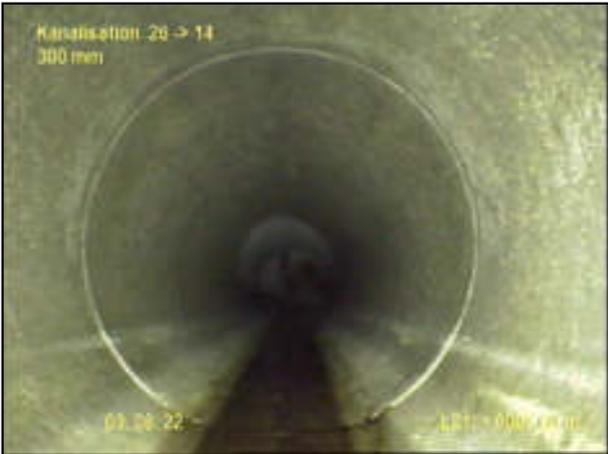
7.80 m Allgemeinzustand Fotobeispiel
Foto 3

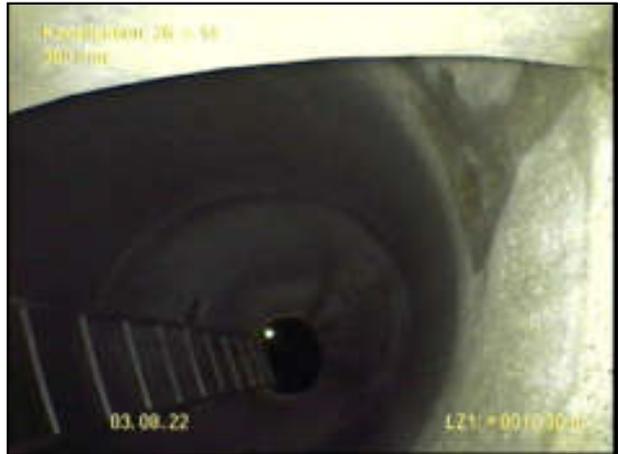
10.30 m Rohrende
Foto 4

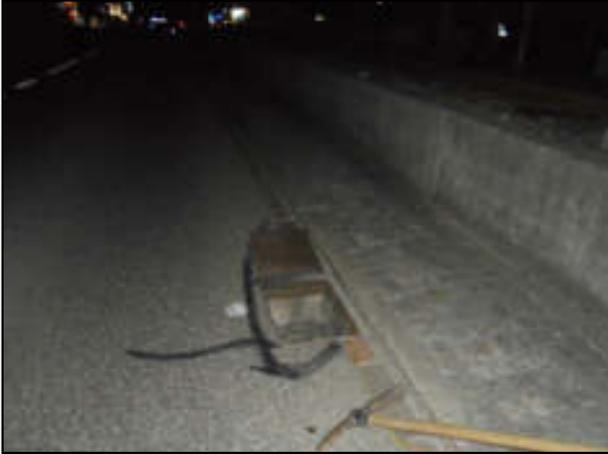
0.00 m Rohranfang, SS 600 Ø Tiefe Auslauf 0.82m
Foto 1

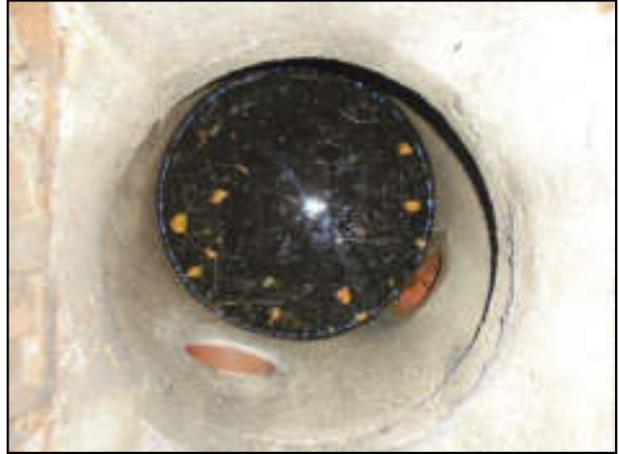
0.00 m Rohranfang, SS 600 Ø Tiefe Auslauf 0.82m
Foto 2

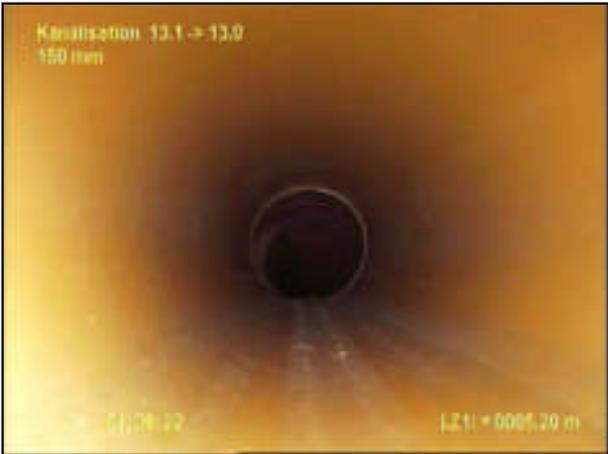
5.20 m Allgemeinzustand Fotobeispiel
Foto 3

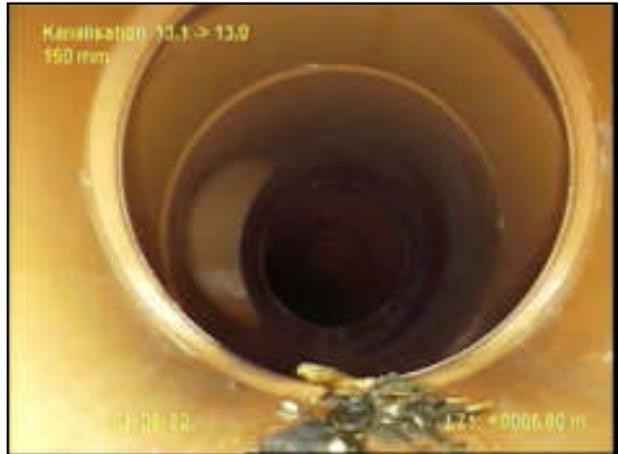
5.80 m Richtungsänderung nach unten
Foto 4

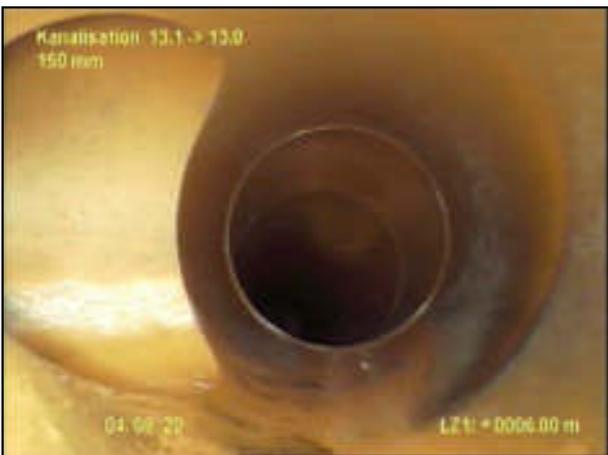
6.00 m Anschluss mit Formstück 9 Uhr
Foto 5

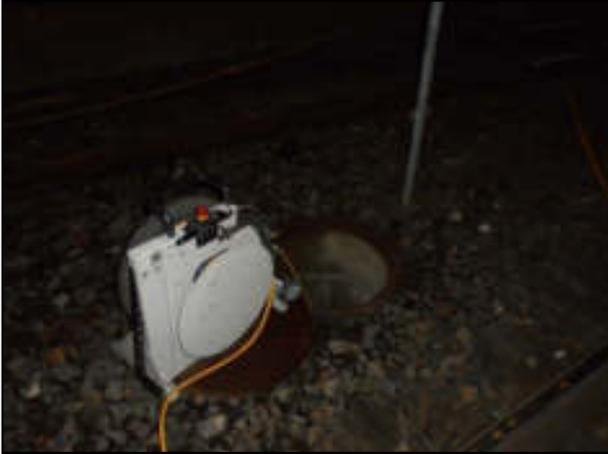
0.00 m Rohranfang, KS 600 Ø Tiefe 1.27m
Foto 1

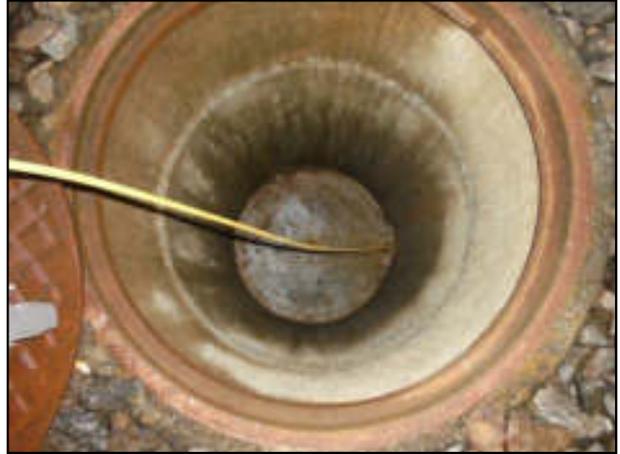
0.00 m Rohranfang, KS 600 Ø Tiefe 1.27m
Foto 2

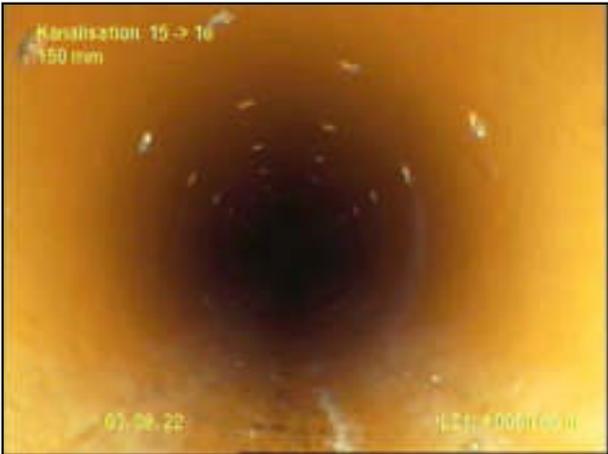
0.00 m 9 bis 3 Uhr Anfang, Sickerleitung
Foto 3

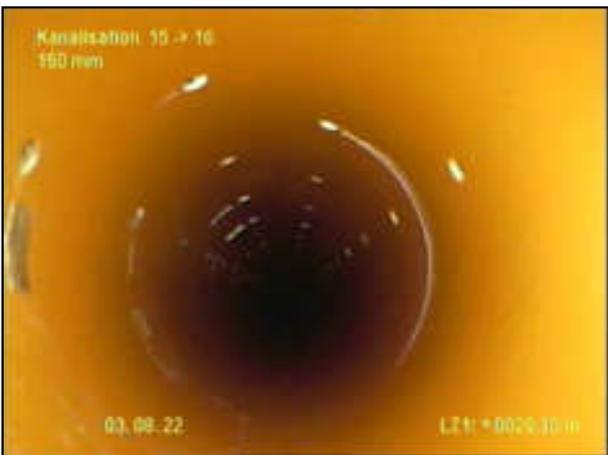
20.30 m Allgemeinzustand Fotobeispiel
Foto 5

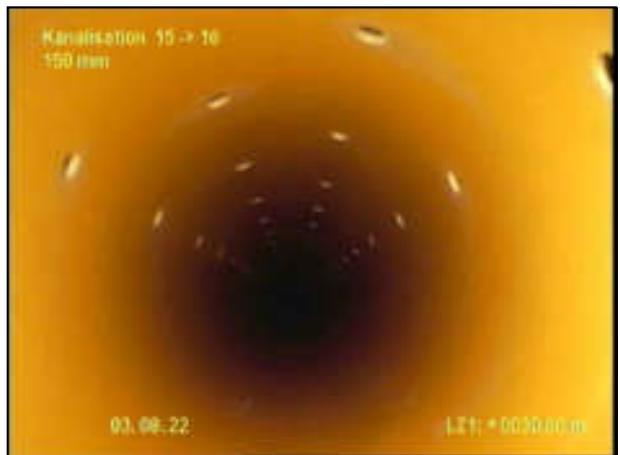
30.80 m Allgemeinzustand Fotobeispiel
Foto 6

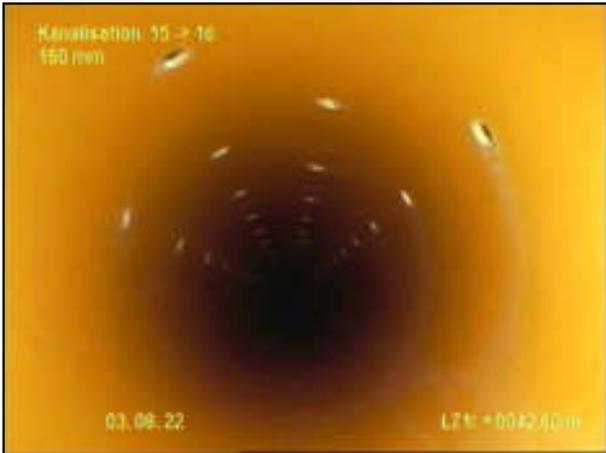
42.60 m Allgemeinzustand Fotobeispiel Foto 7

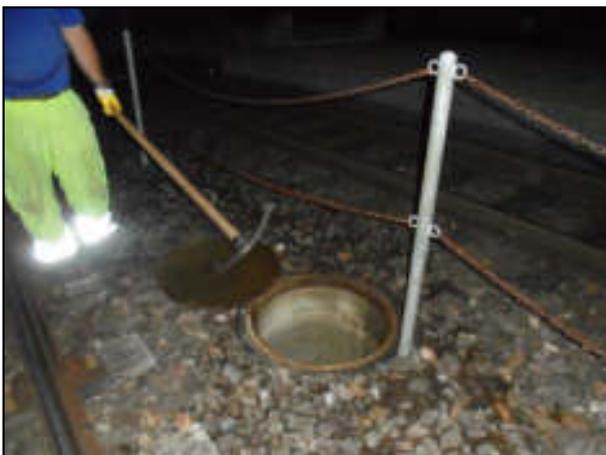
64.70 m Rohrende, SS 600 Ø Tiefe Auslauf 1.18m Foto 11

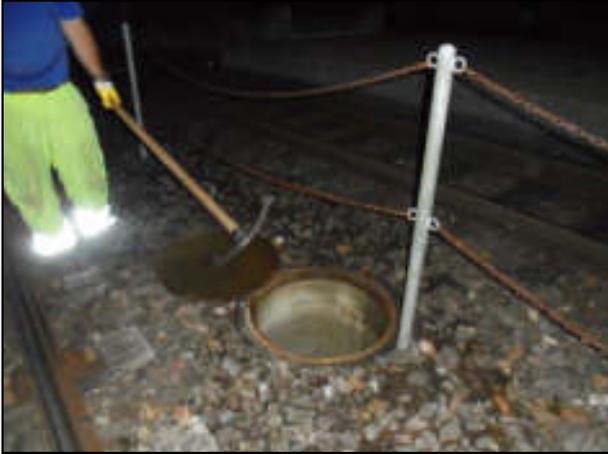
0.00 m Rohranfang, SS 600 Ø Tiefe Auslauf 1.18m
Foto 1

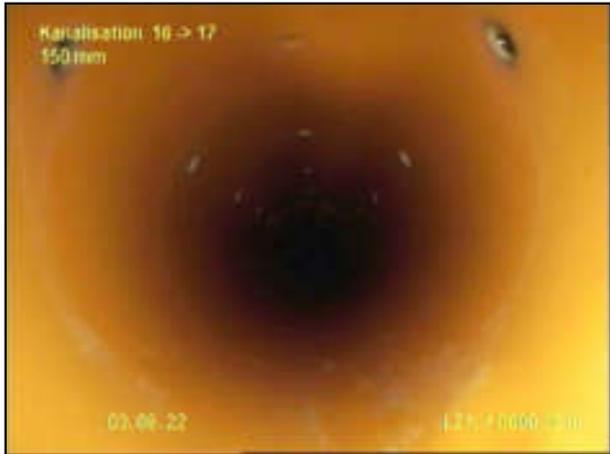
0.00 m 9 bis 3 Uhr Anfang, Sickerleitung
Foto 3

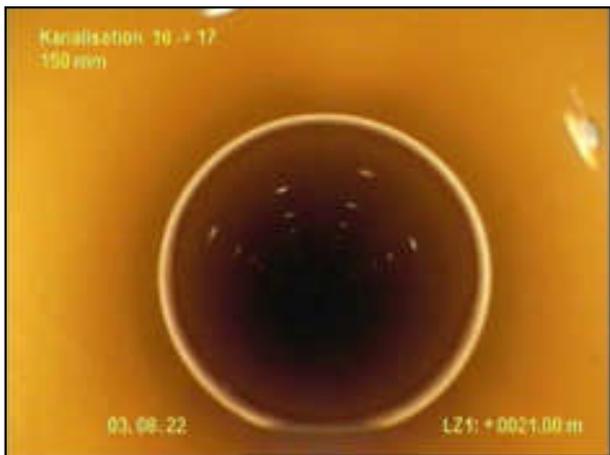
21.00 m Allgemeinzustand Fotobeispiel
Foto 5

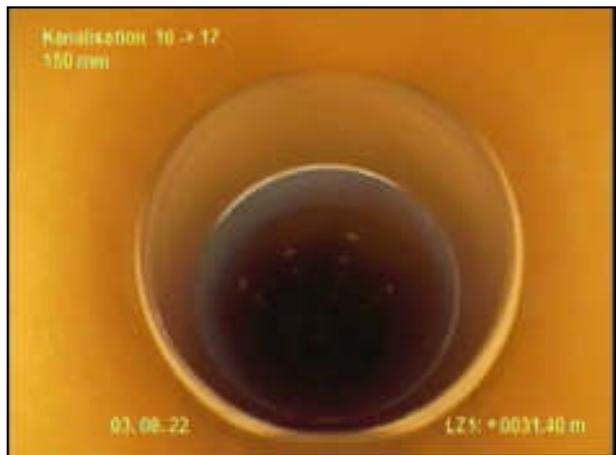
31.40 m Richtungsänderung nach unten
Foto 6

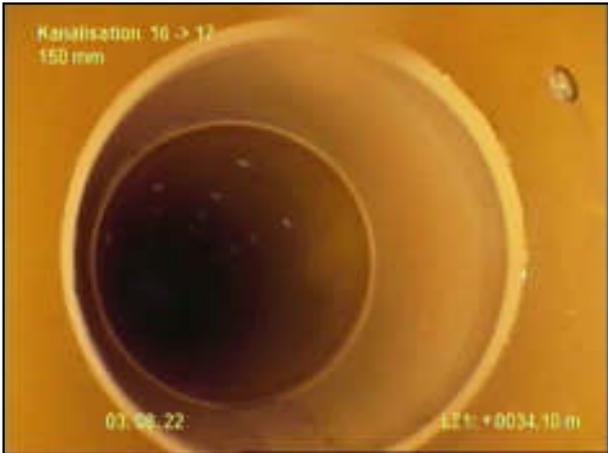
34.10 m Richtungsänderung nach links
Foto 7

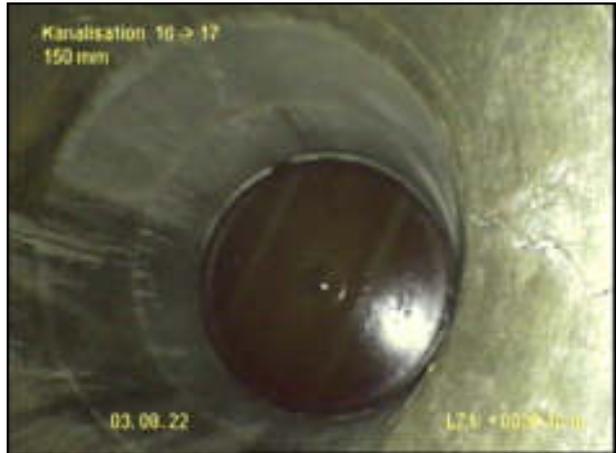
39.40 m Rohrende
Foto 8

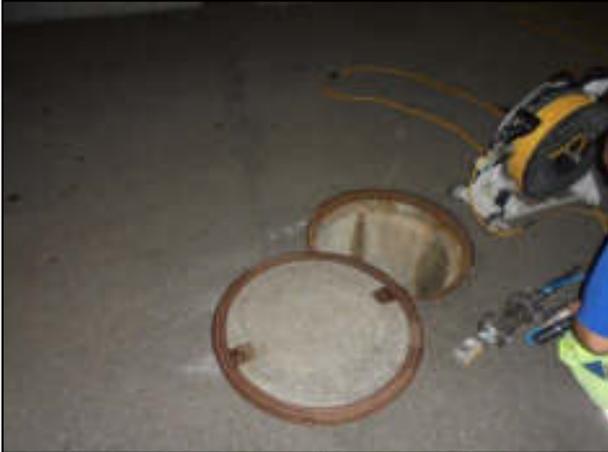
0.00 m Rohranfang, KS 600 Ø Tiefe 0.89m
Foto 1

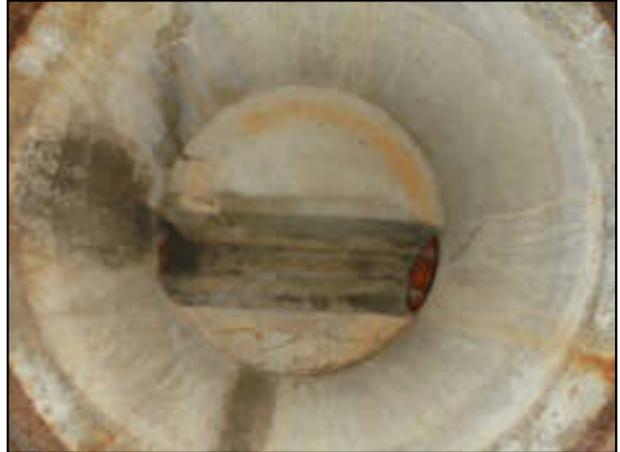
0.00 m Rohranfang, KS 600 Ø Tiefe 0.89m
Foto 2

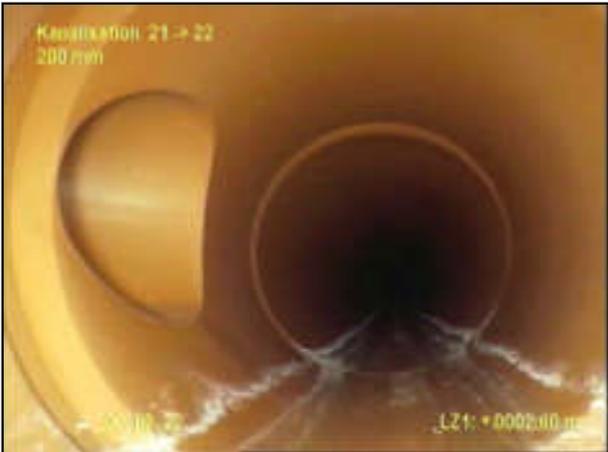
2.60 m Anschluss mit Formstück 9 Uhr
Foto 3

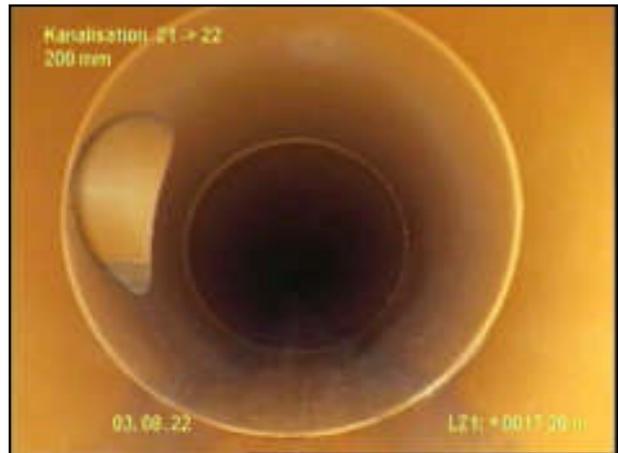
17.20 m Anschluss mit Formstück 9 Uhr
Foto 8

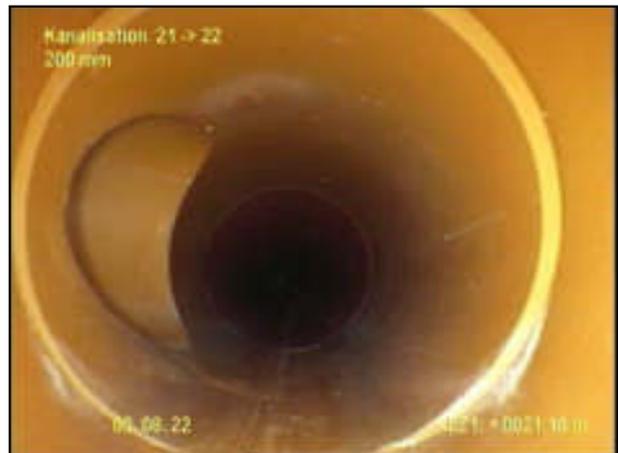
21.10 m Anschluss mit Formstück 9 Uhr
Foto 10

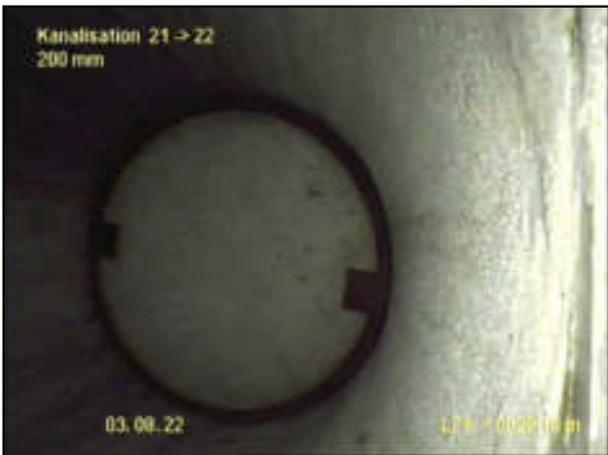
29.10 m Rohrende
Foto 15

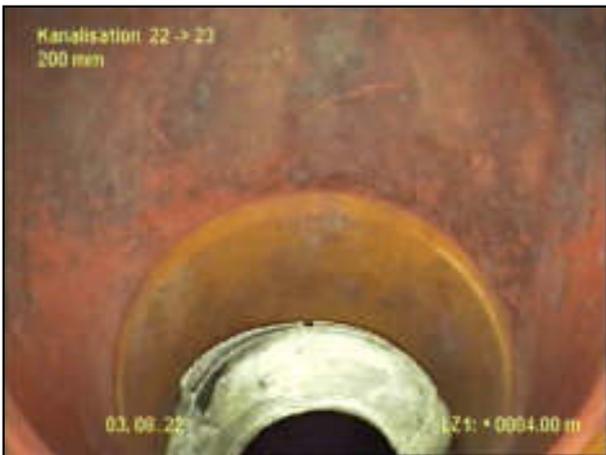
4.00 m Richtungsänderung nach unten
Foto 3

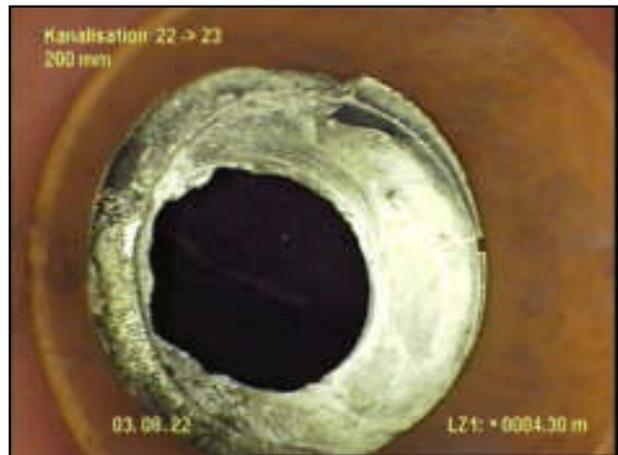
4.30 m Rohrende, Einlauf in Leitung
Foto 4

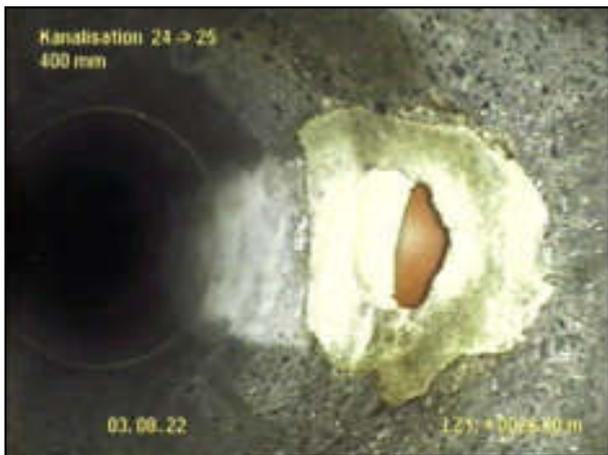
26.00 m Anderer Anschluss 12 Uhr, Saniert
Foto 5

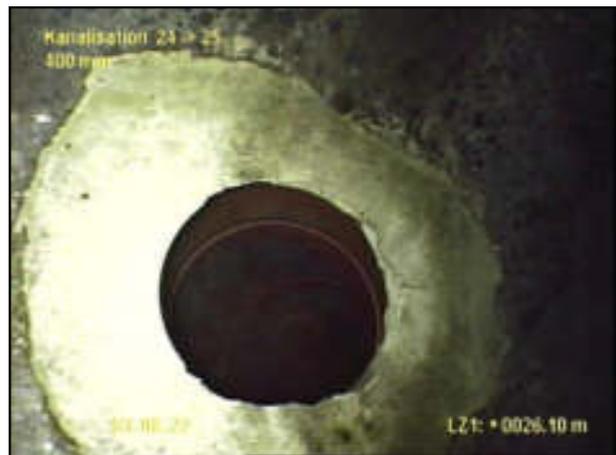
26.00 m Anderer Anschluss 12 Uhr, Saniert
Foto 6

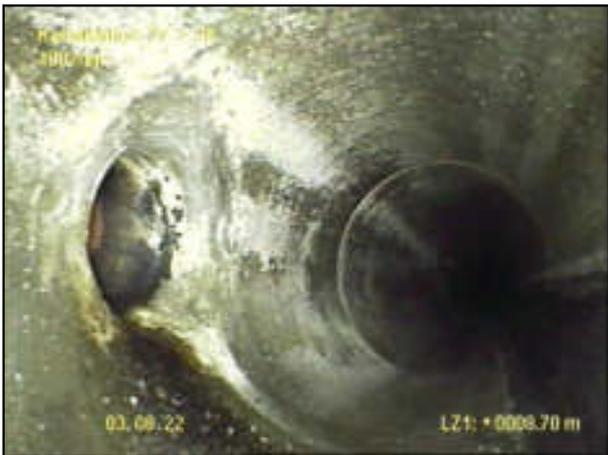
8.70 m Anderer Anschluss 10 Uhr, Saniert
Foto 1

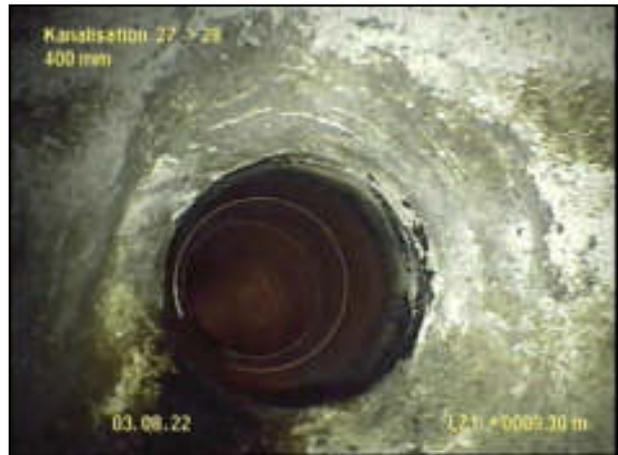
8.70 m Anderer Anschluss 10 Uhr, Saniert
Foto 2

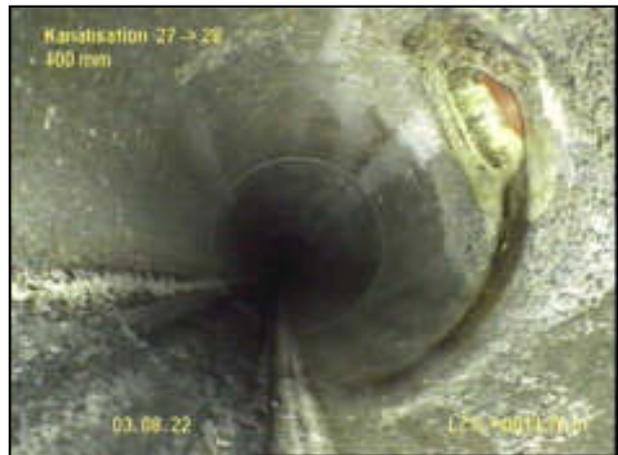
14.70 m Anderer Anschluss 1 Uhr, Saniert
Foto 4

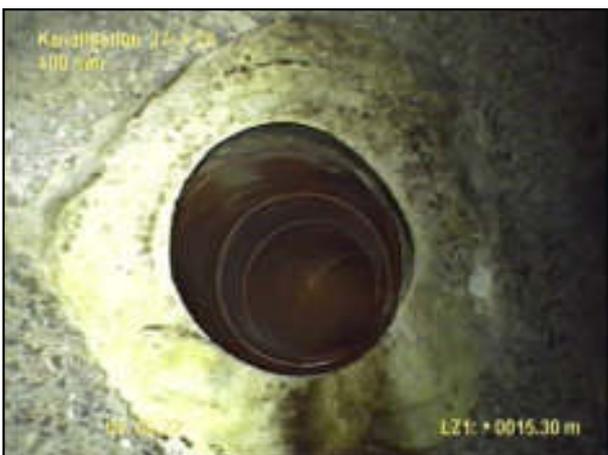
14.70 m Anderer Anschluss 1 Uhr, Saniert
Foto 5

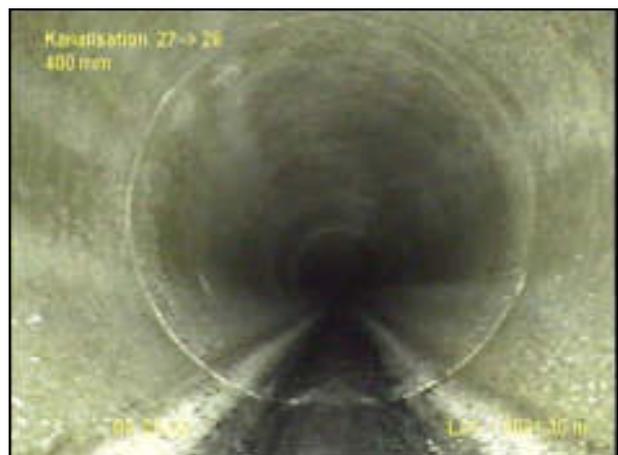
21.20 m Allgemeinzustand Fotobeispiel
Foto 6

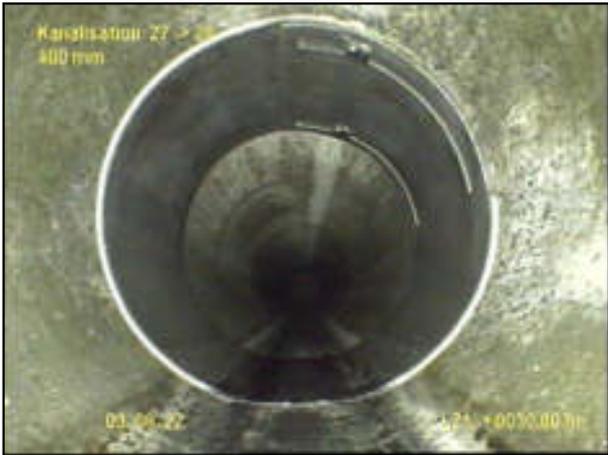
30.00 m Reparatur mit grabenlosen Verfahren 12 bis 12 Uhr, Quick-Lock
Foto 7

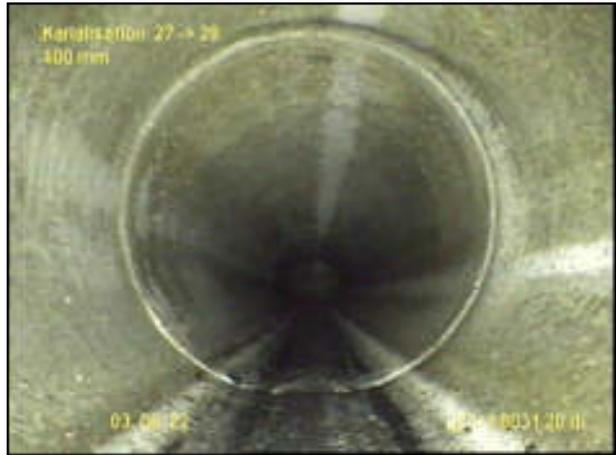
31.20 m Allgemeinzustand Fotobeispiel
Foto 8

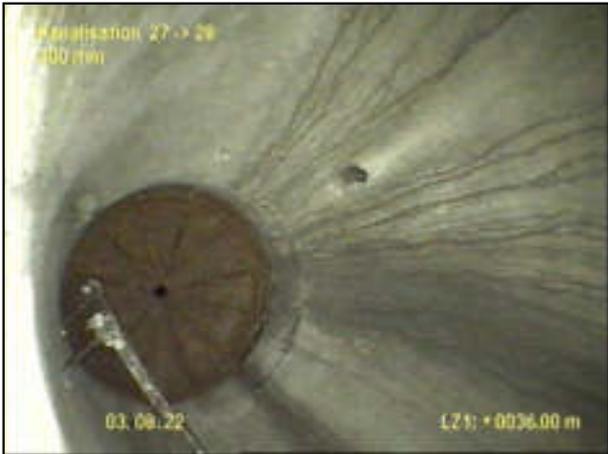
36.00 m Rohrende
Foto 9

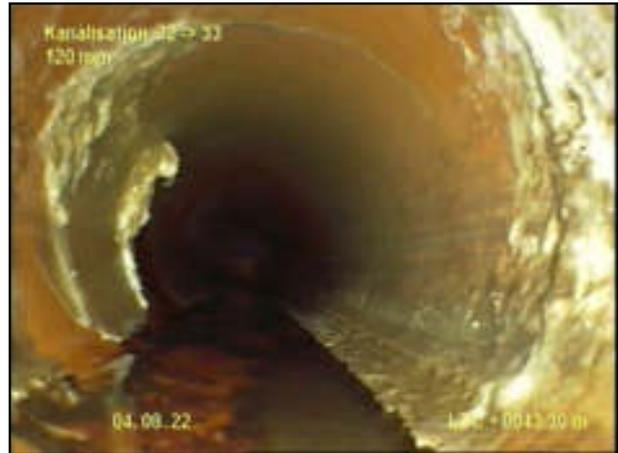
43.30 m Harte Ablagerungen an der
Foto 14 Rohrverbindung 12 bis 12 Uhr

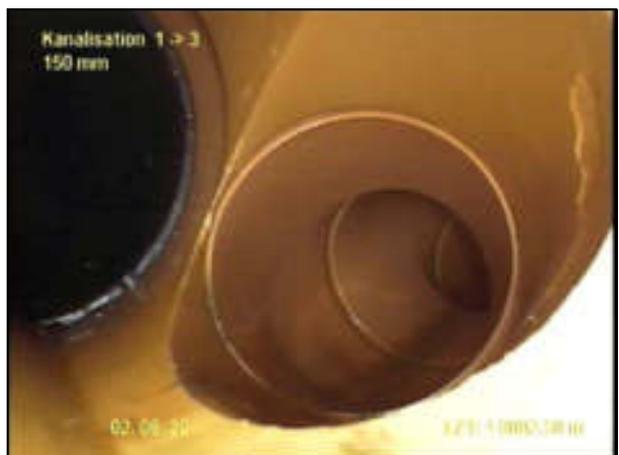
2.50 m Anschluss mit Formstück 3 Uhr
Foto 6

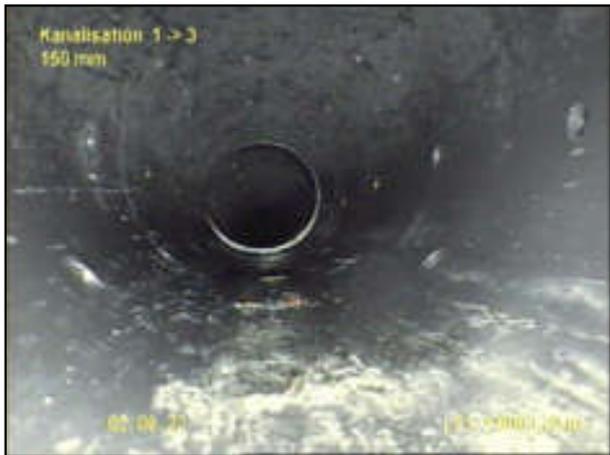
3.70 m Wasserspiegel, Abwasser trüb
Ende Foto 7

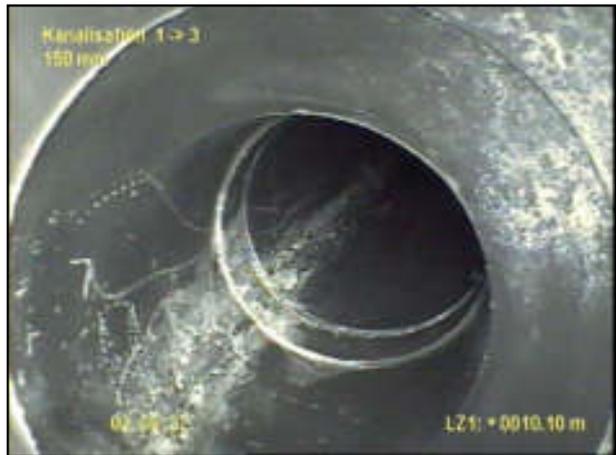
10.10 m Richtungsänderung nach oben
Foto 8

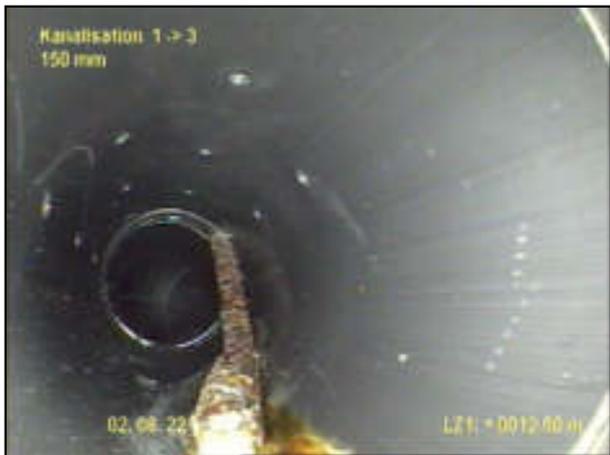
12.50 m Gegenstand liegt in der Rohrsohle 2 bis 6
Foto 9 Uhr

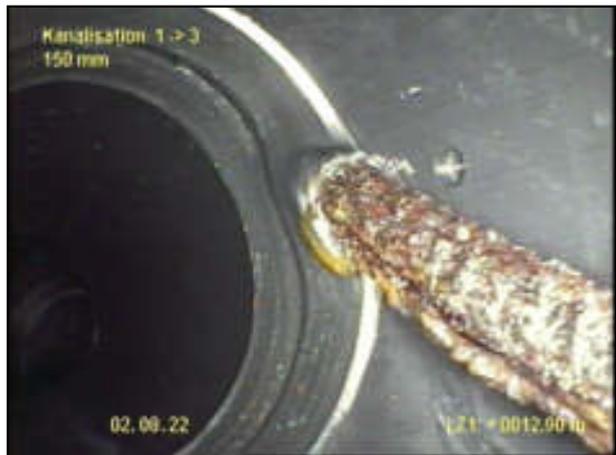
12.50 m Gegenstand liegt in der Rohrsohle 2 bis 6
Foto 10 Uhr

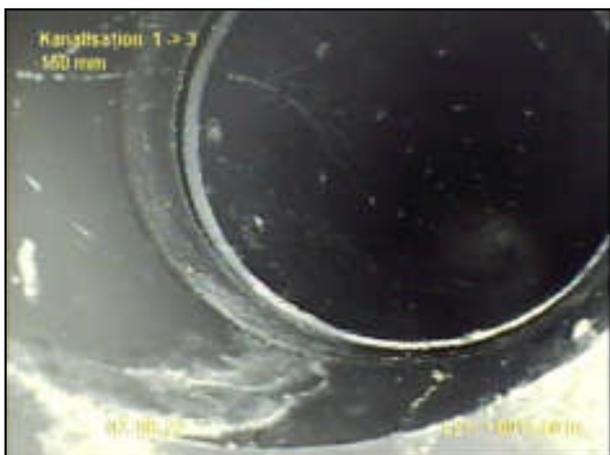
13.50 m Richtungsänderung nach rechts oben
Foto 11

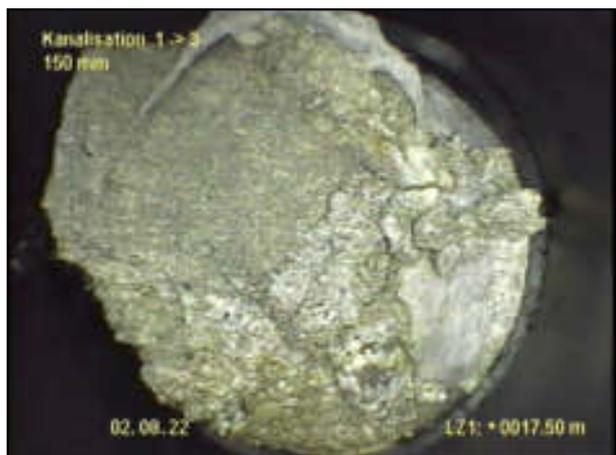
17.50 m Rohrende, Leitungs Ende ?
Foto 12

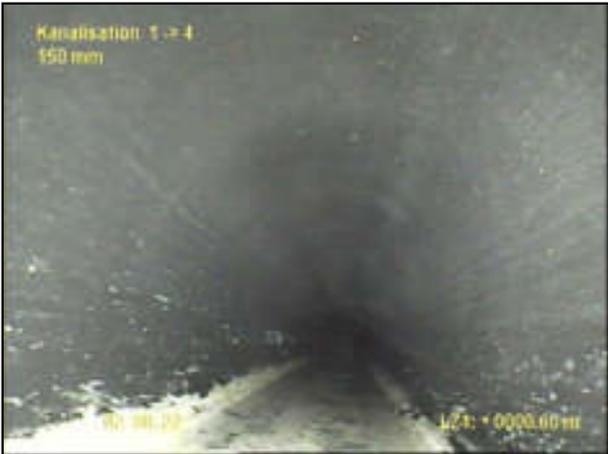
0.60 m Harte Ablagerungen 5 bis 7 Uhr Anfang
Foto 3

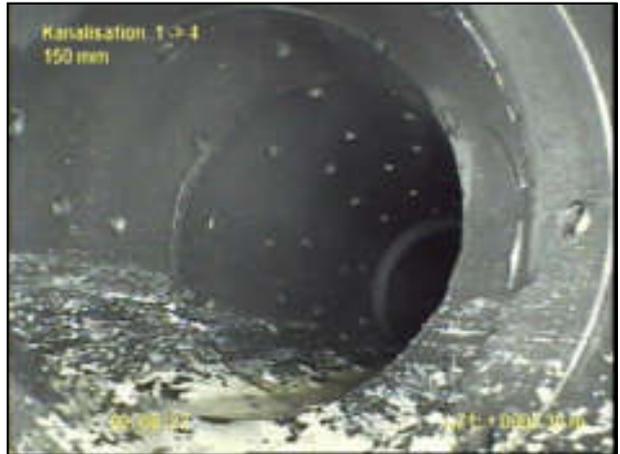
2.30 m Richtungsänderung nach rechts
Foto 4

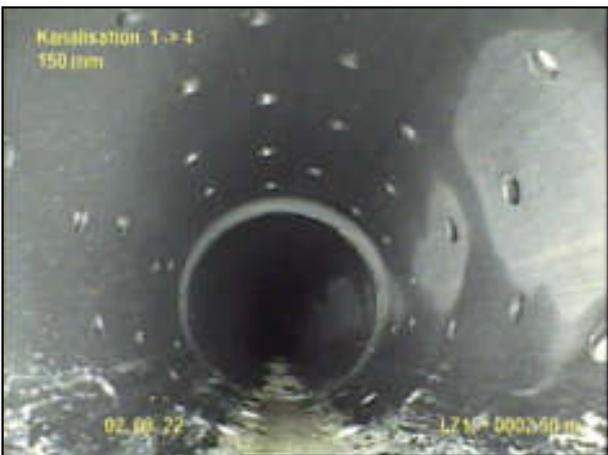
2.50 m 12 bis 12 Uhr, Soickerleitung
Foto 5

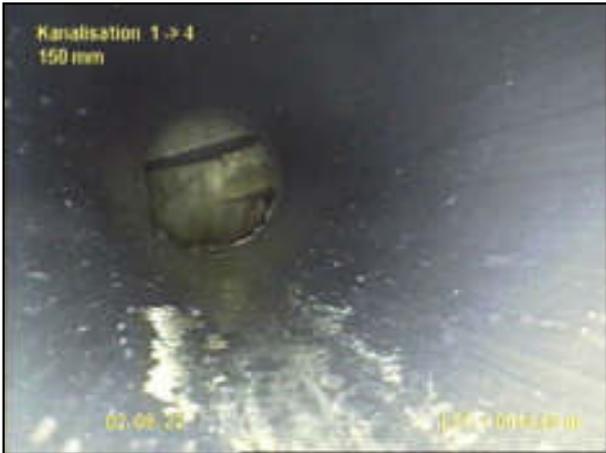
14.60 m Harte Ablagerungen 5 bis 7 Uhr Ende
Foto 13

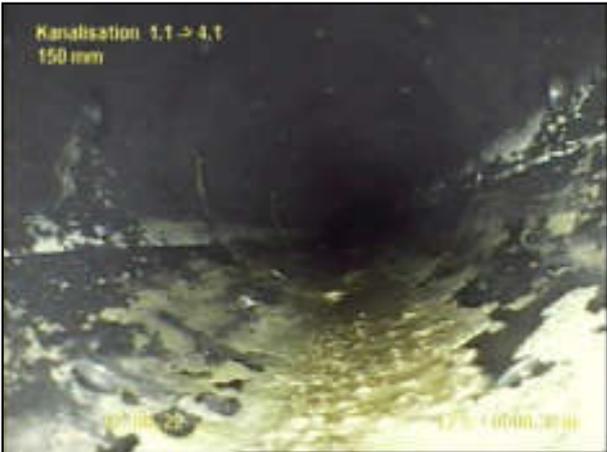
0.00 m Harte Ablagerungen 5 bis 7 Uhr Anfang
Foto 3

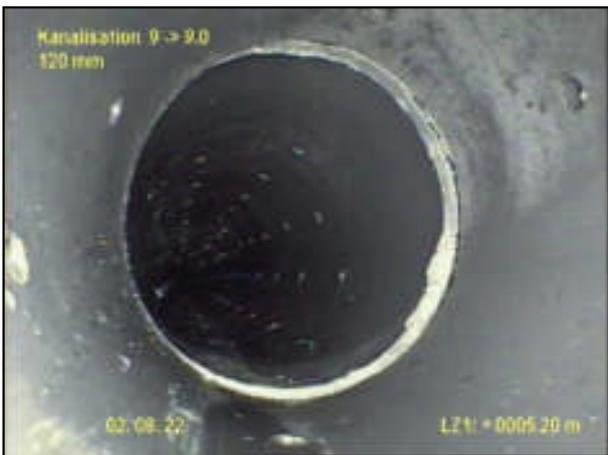
5.20 m Richtungsänderung nach links
Foto 5

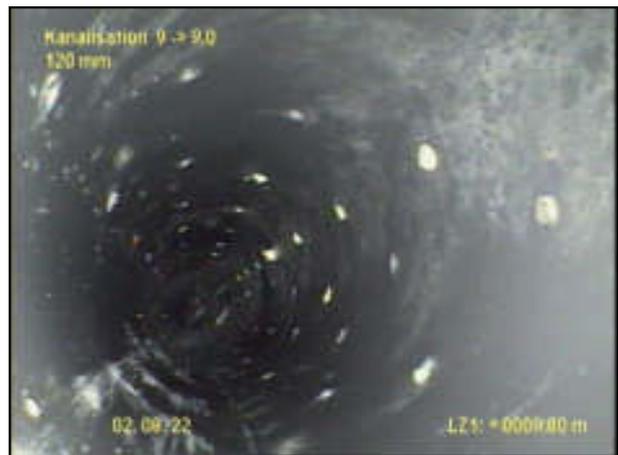
9.80 m Allgemeinzustand Fotobeispiel
Foto 6

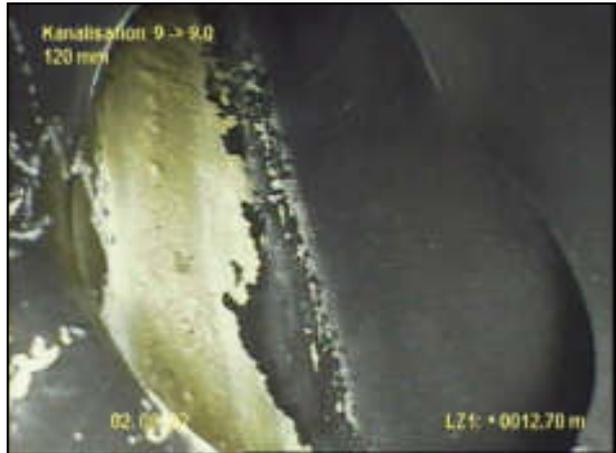
12.80 m Rohrende, Einlauf in Leitung
Foto 8

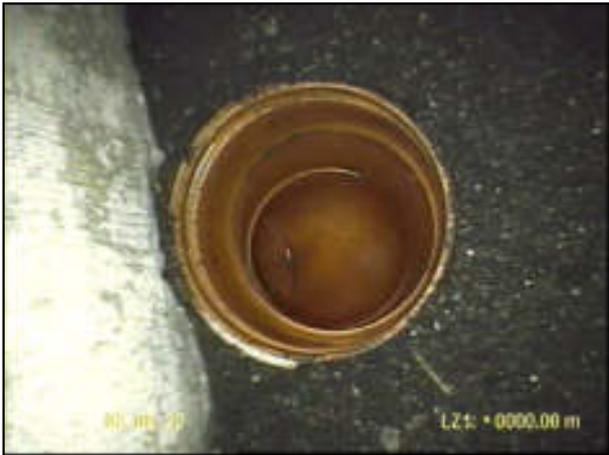
0.00 m Rohranfang
Foto 1

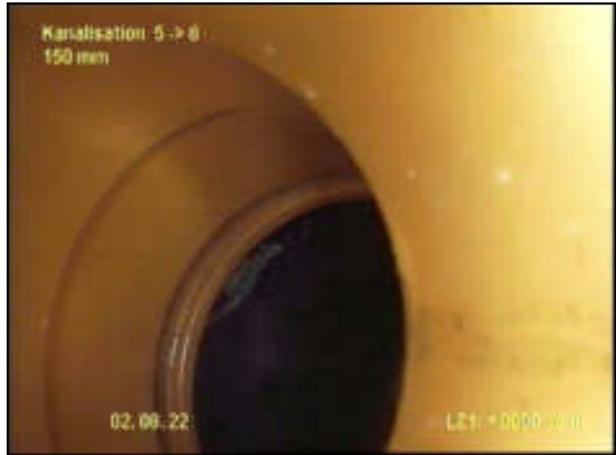
0.30 m Richtungsänderung nach rechts unten
Foto 2

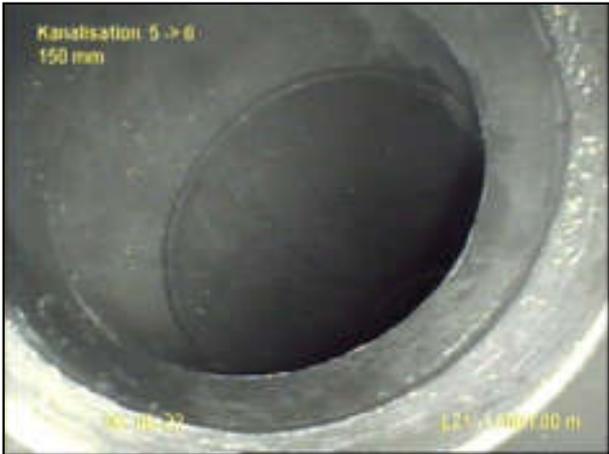
1.00 m Richtungsänderung nach rechts unten
Foto 3

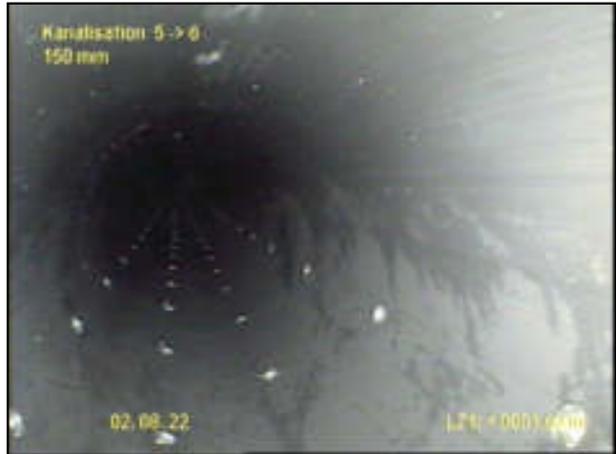
1.60 m 9 bis 3 Uhr Anfang, Sickerleitung
Foto 4

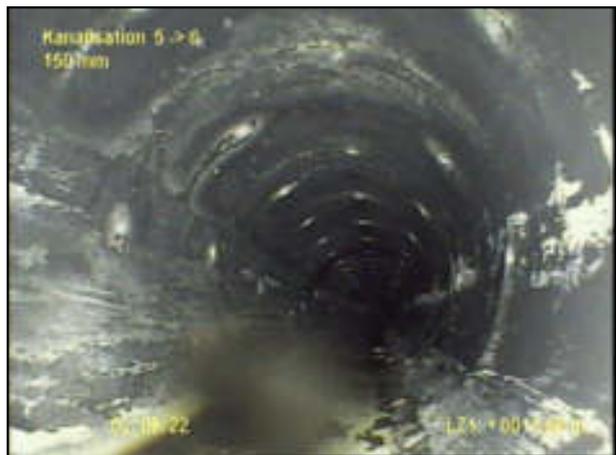
11.80 m Allgemeinzustand Fotobeispiel
Foto 6

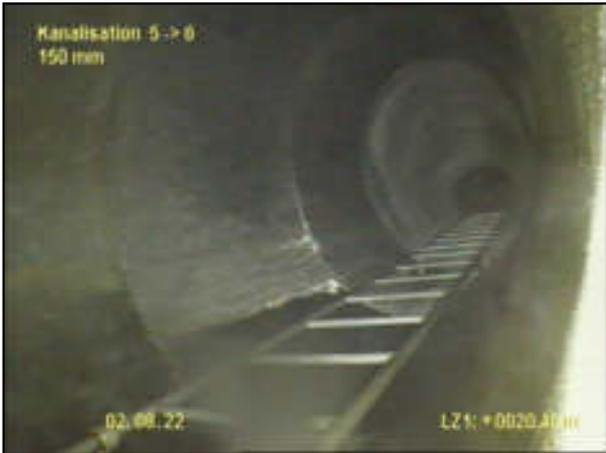
20.40 m Rohrende, KS 600 / 900 / 1100 Ø Tiefe
Foto 7 5.25m

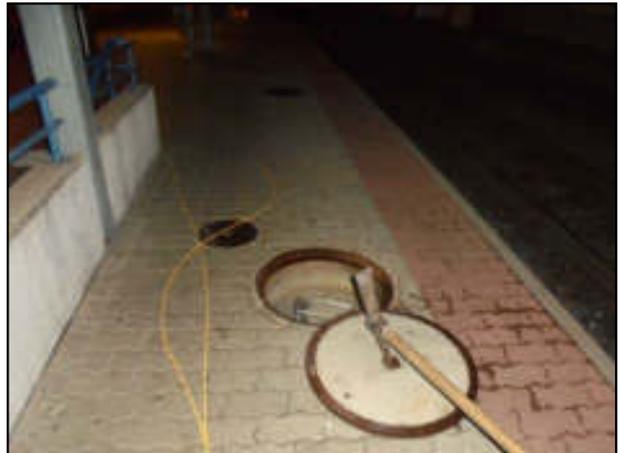
20.40 m Rohrende, KS 600 / 900 / 1100 Ø Tiefe
Foto 8 5.25m

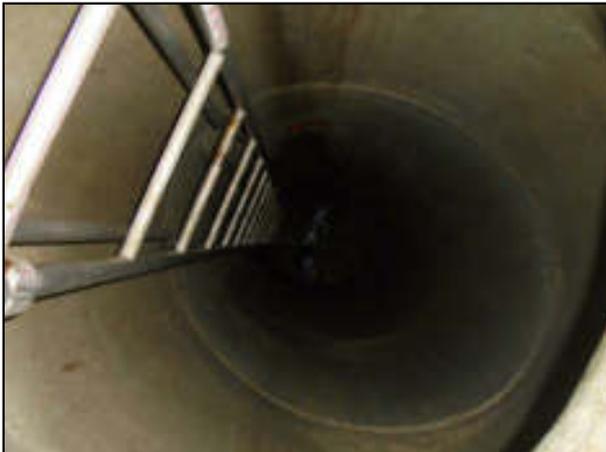
20.40 m Rohrende, KS 600 / 900 / 1100 Ø Tiefe
Foto 9 5.25m

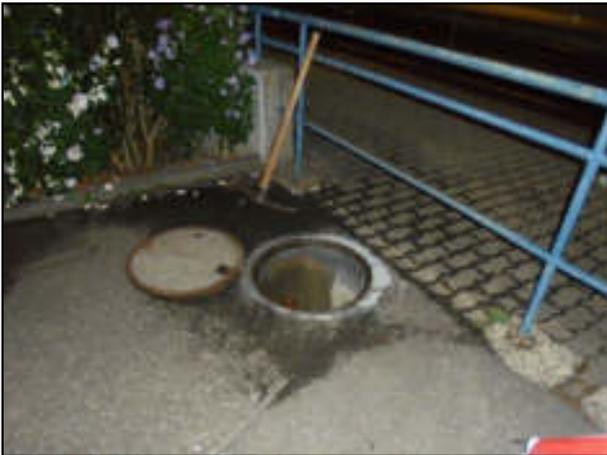
0.00 m Rohranfang, SS 500 Ø Tiefe Auslauf 0.64m
Foto 1

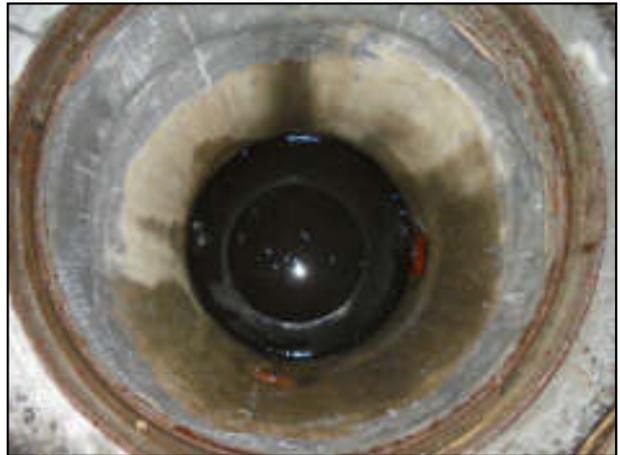
0.00 m Rohranfang, SS 500 Ø Tiefe Auslauf 0.64m
Foto 2

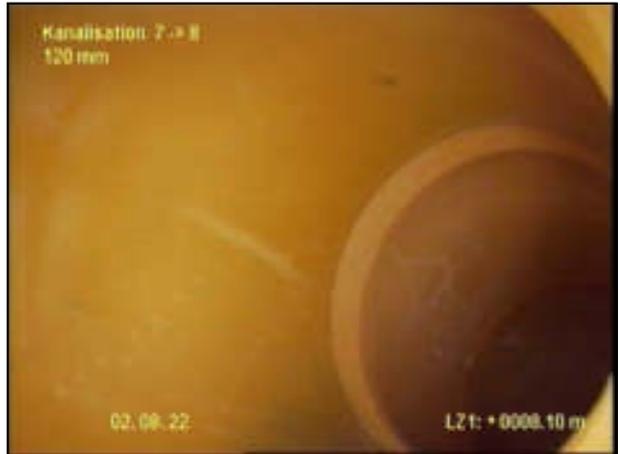
8.10 m Richtungsänderung nach rechts unten
Foto 4

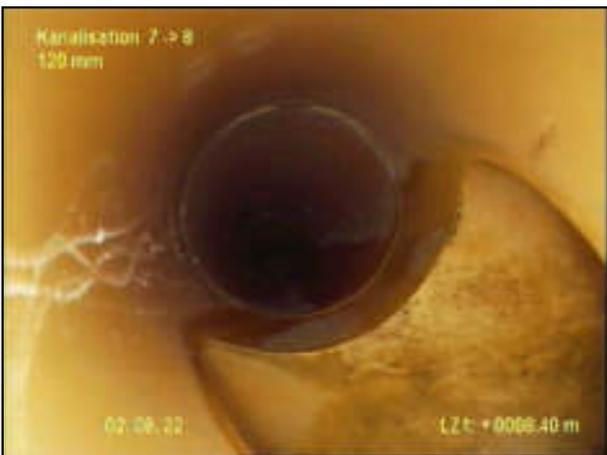
8.40 m Anschluss mit Formstück 4 Uhr
Foto 5

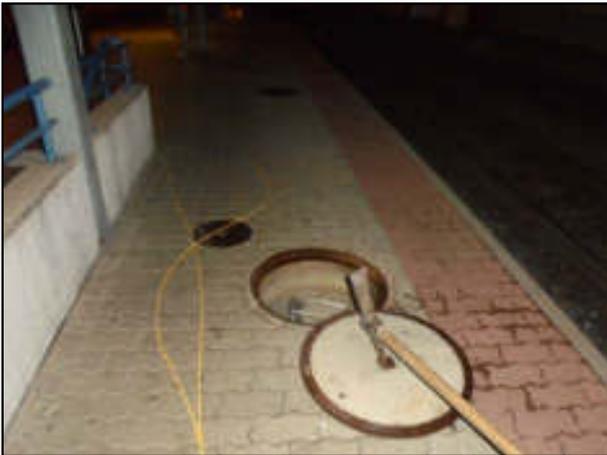
0.00 m Rohranfang, KS 600 / 900 / 1100 Ø Tiefe
Foto 1 5.25m

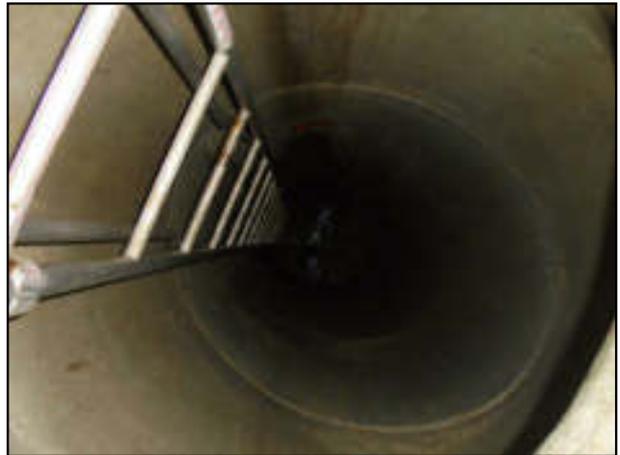
0.00 m Rohranfang, KS 600 / 900 / 1100 Ø Tiefe
Foto 2 5.25m

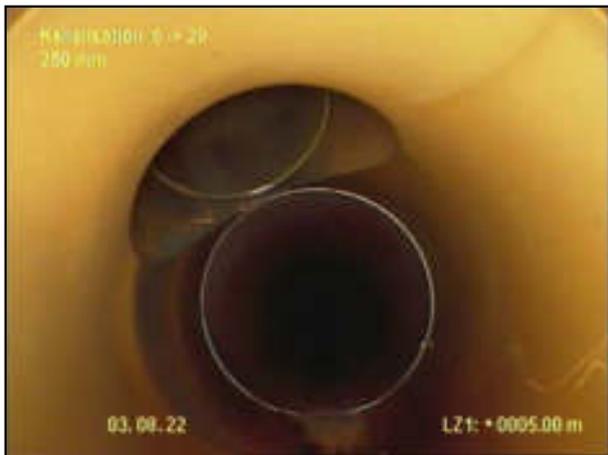
5.00 m Anschluss mit Formstück 11 Uhr
Foto 3

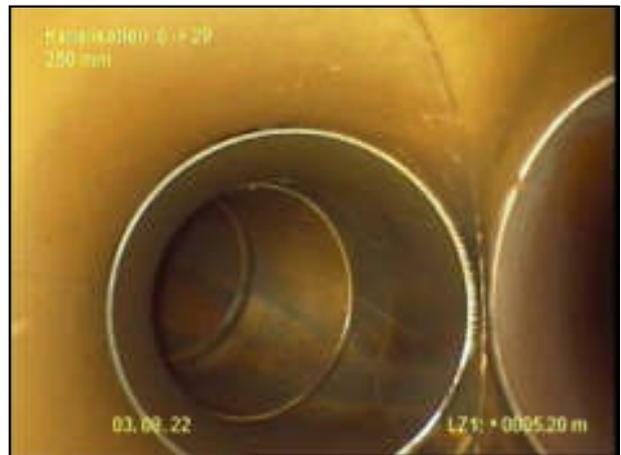
5.00 m Anschluss mit Formstück 11 Uhr
Foto 4

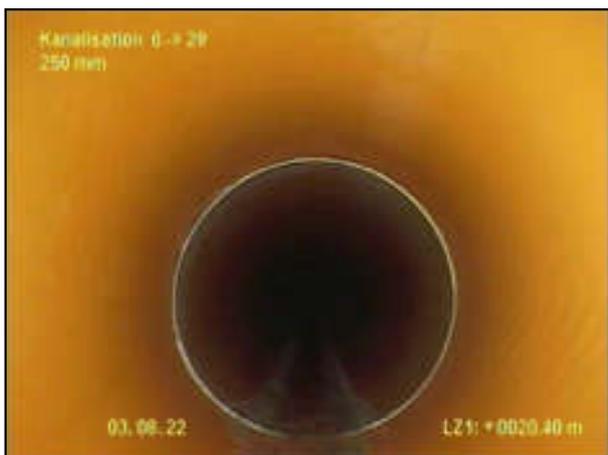
20.30 m Allgemeinzustand Fotobeispiel
Foto 5

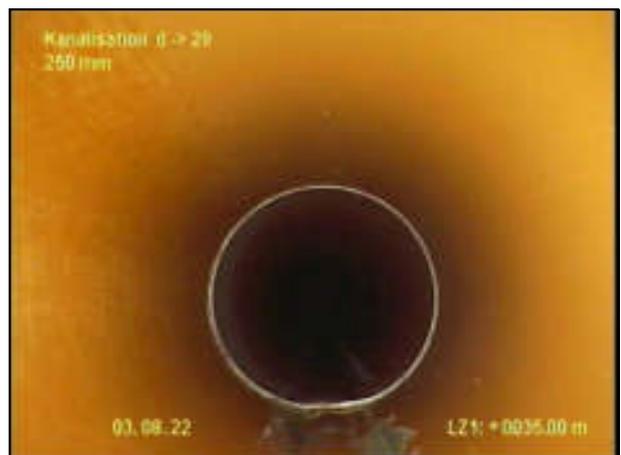
35.00 m Allgemeinzustand Fotobeispiel
Foto 6

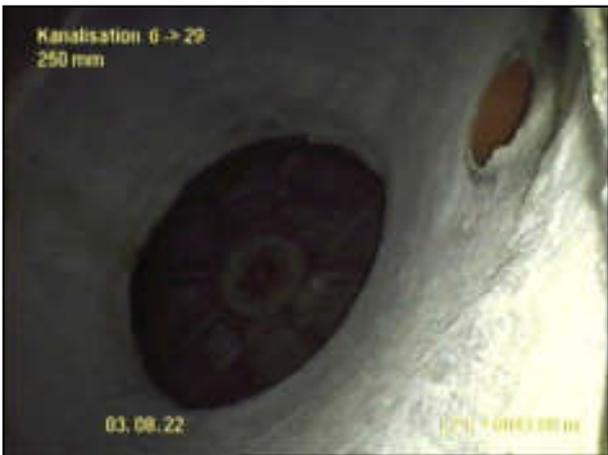
47.00 m Rohrende
Foto 9

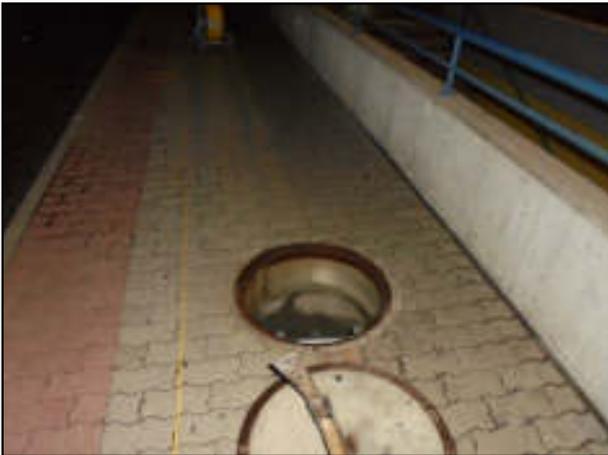
0.00 m Rohranfang, KS 600 / 900 / 1100Ø Tiefe
Foto 1 5.15m
