Bahnstrecke: **Bremgarten West – Dietikon (656) km 12.2**

Objekt: **Umsetzung BehiG., Haltestelle Berikon**

Bericht: **Beurteilung + Massnahmenkonzept
Instandsetzung Entwässerung**

Beurteilung und Massnahmenkonzept Instandsetzung Entwässerung

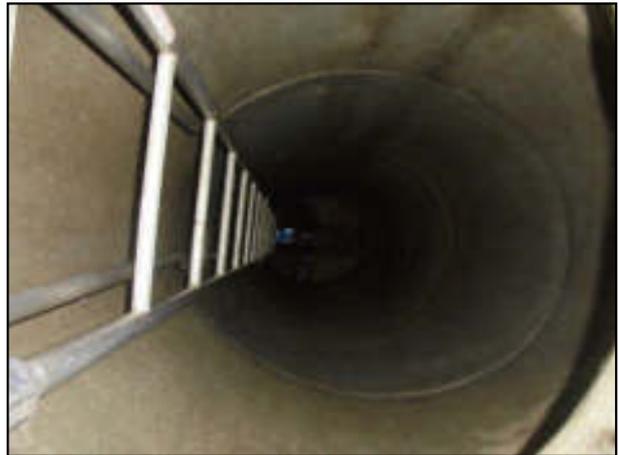
0.00 m Rohranfang, KS 600 / 900 / 1100Ø Tiefe
Foto 2 5.15m

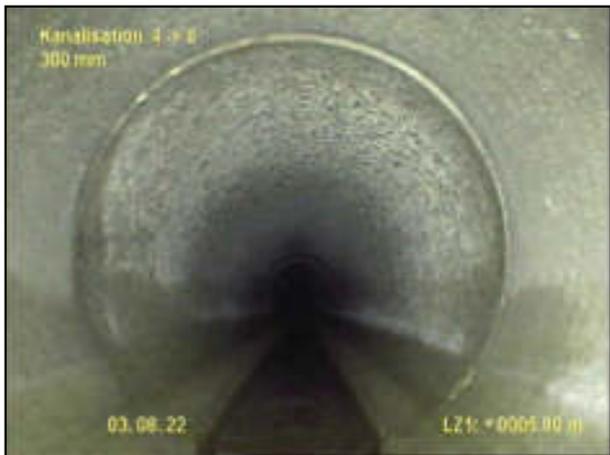
5.80 m Allgemeinzustand Fotobeispiel
Foto 3

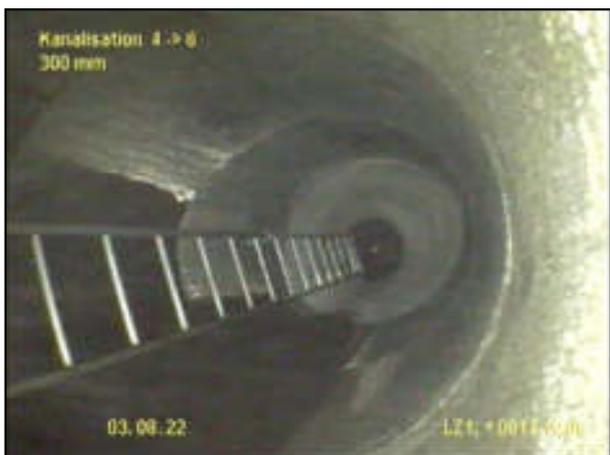
14.10 m Rohrende, KS 600 / 900 / 1100 Ø Tiefe
Foto 5 5.25m

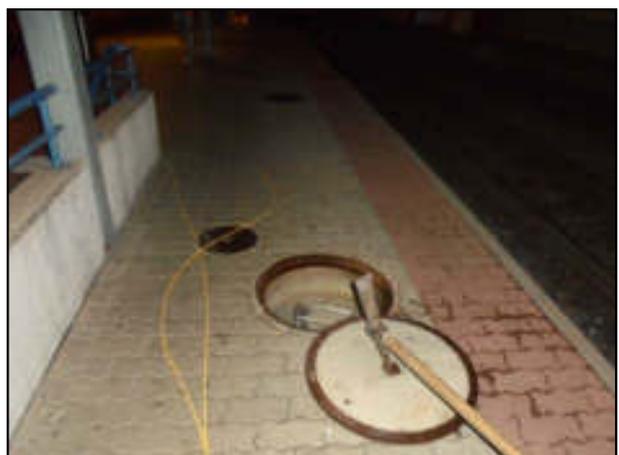
14.10 m Rohrende, KS 600 / 900 / 1100 Ø Tiefe
Foto 6 5.25m

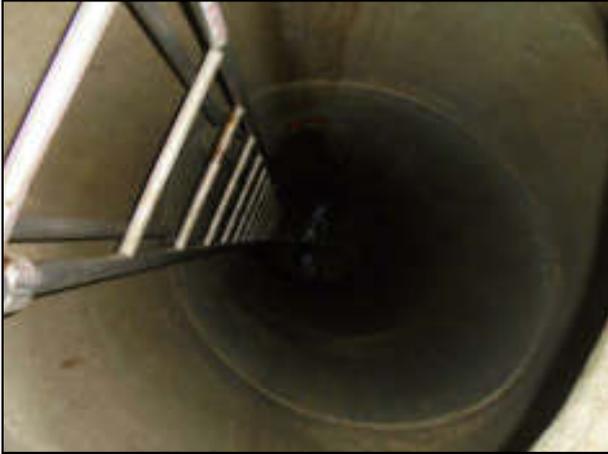
14.10 m Rohrende, KS 600 / 900 / 1100 Ø Tiefe
Foto 7 5.25m

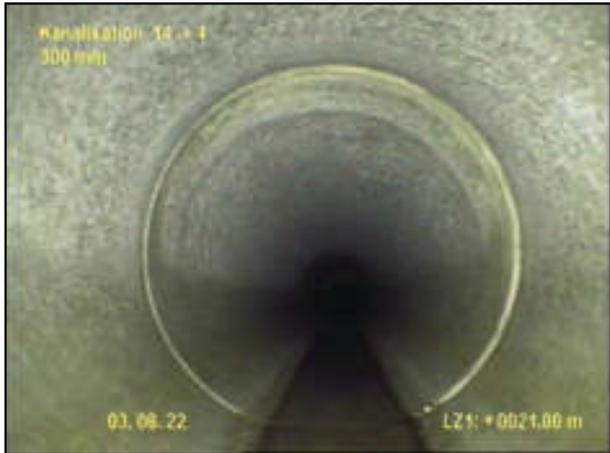
21.70 m Allgemeinzustand Fotobeispiel
Foto 1

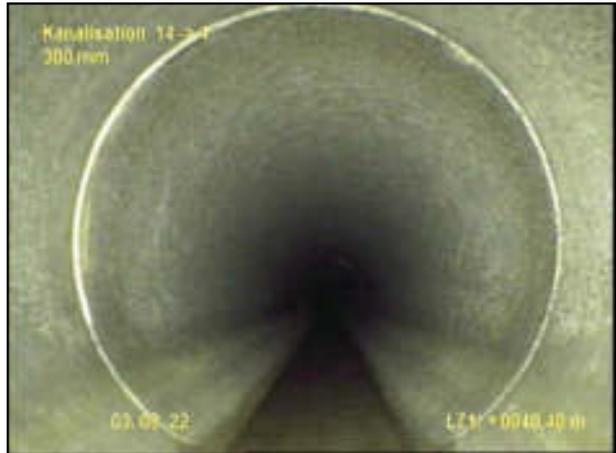
40.10 m Allgemeinzustand Fotobeispiel
Foto 2

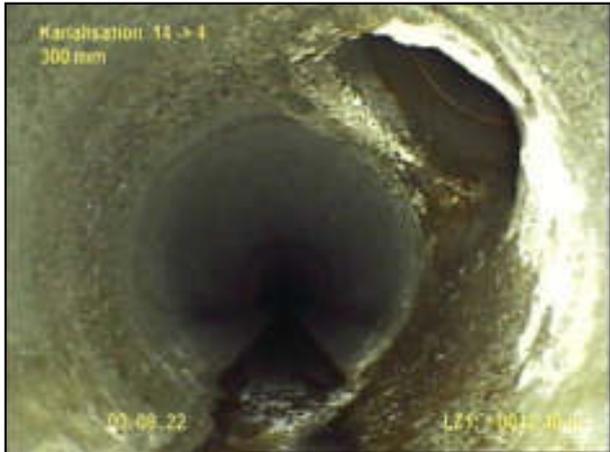
42.40 m Anschluss eingespitzt 1 Uhr
Foto 3

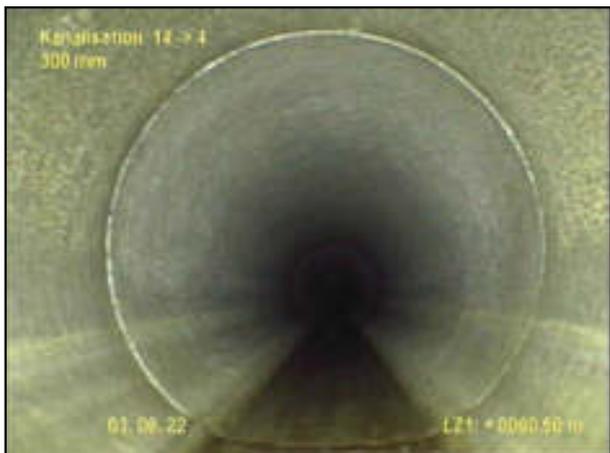
60.40 m Allgemeinzustand Fotobeispiel
Foto 5

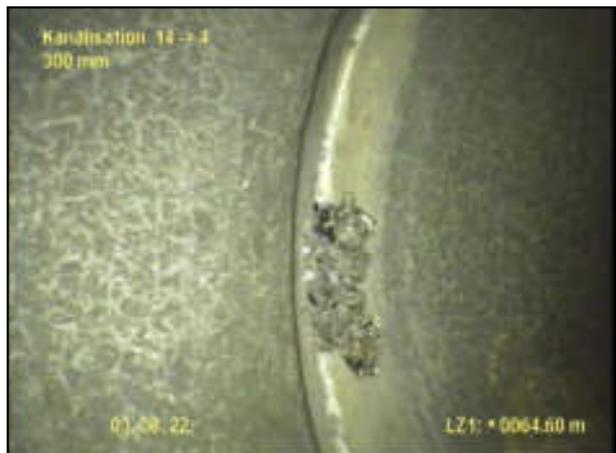
Der Leitungsstrang 1-4 weist eine mangelhafte Reparatur eines Loches auf und der Leitungsstrang 14-4 weist eine Abplatzung auf. Dieses werden beide jeweils mit einer Innenmanschette versehen. Alle Ablagerungen werden weggefräst. Alle Mischwasserleitungen werden nach Abschluss der Sanierung bezüglich Dichtigkeit geprüft.

64.60 m Ablatzung an der Rohrverbindung 9 bis 10
Foto 6

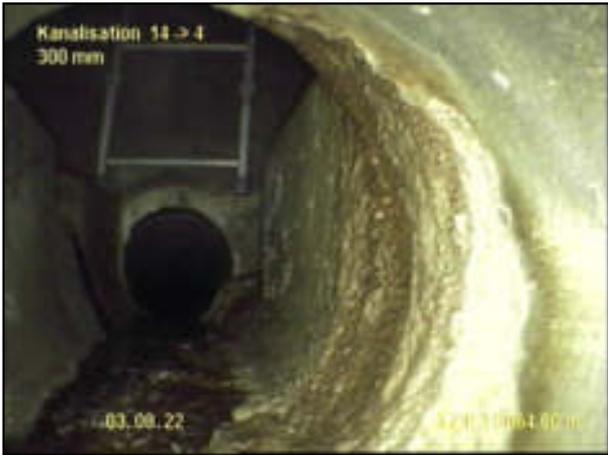
64.80 m Harte Ablagerungen 1 bis 10 Uhr
Foto 7

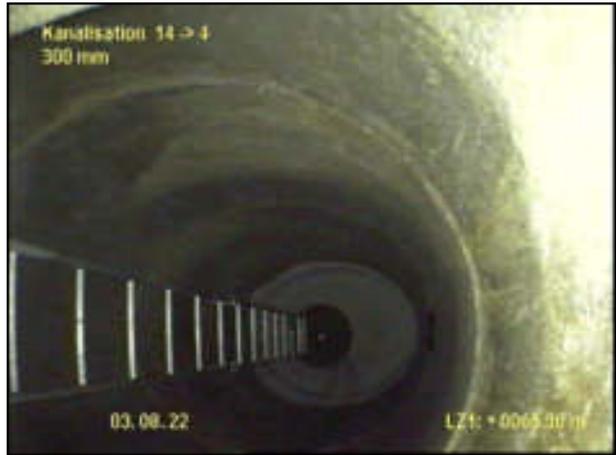
65.30 m Rohrende, KS 600 / 900 / 1100Ø Tiefe
Foto 8 5.15m

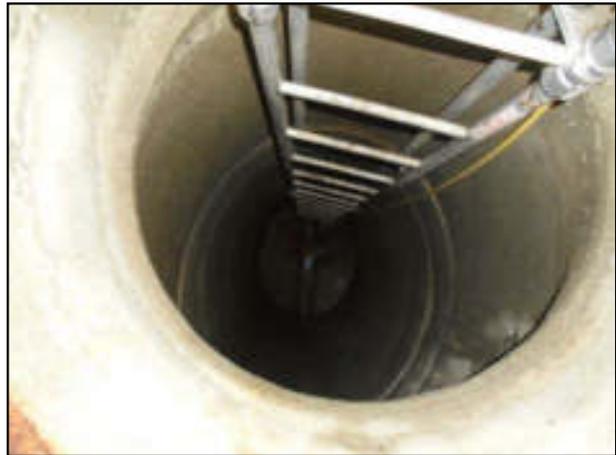
0.00 m Rohranfang, KS 600 / 900 / 1100 Ø Tiefe
Foto 2 4.45m

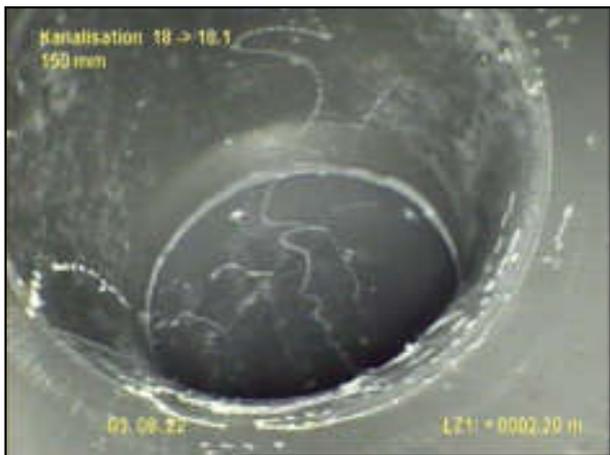
2.20 m Richtungsänderung nach rechts
Foto 5

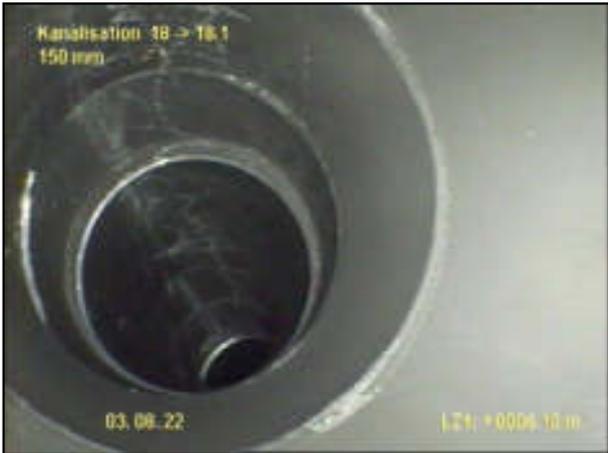
6.10 m Richtungsänderung nach rechts
Foto 7

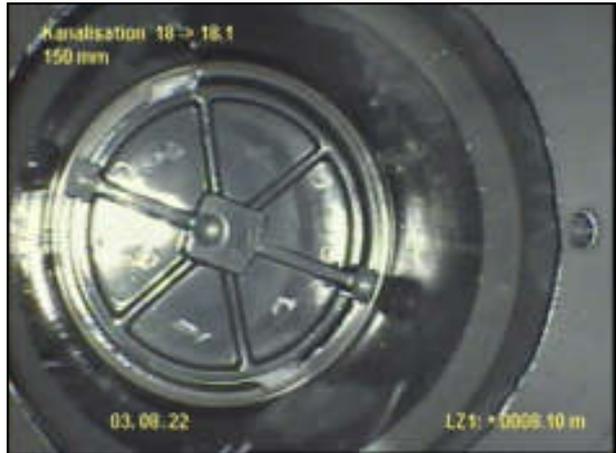
8.10 m Rohrende
Foto 8

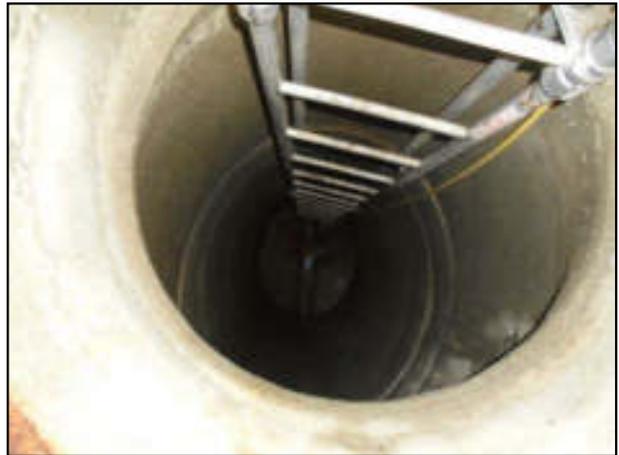
0.00 m Rohranfang, KS 600 / 900 / 1100 Ø Tiefe
Foto 2 4.45m

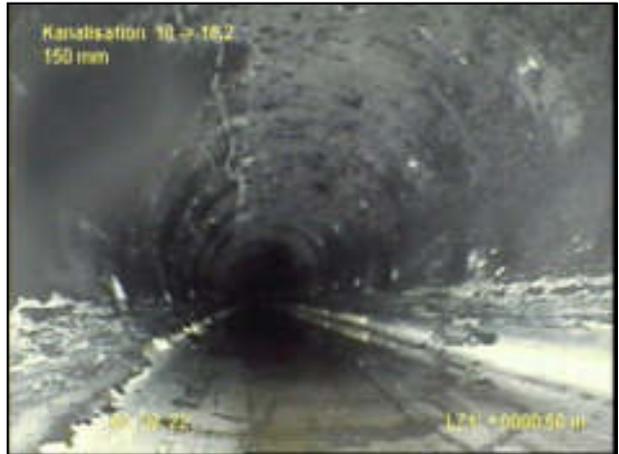
0.50 m Wasserspiegel, Abwasser trüb Anfang,
Foto 4 Rückstau, Sank

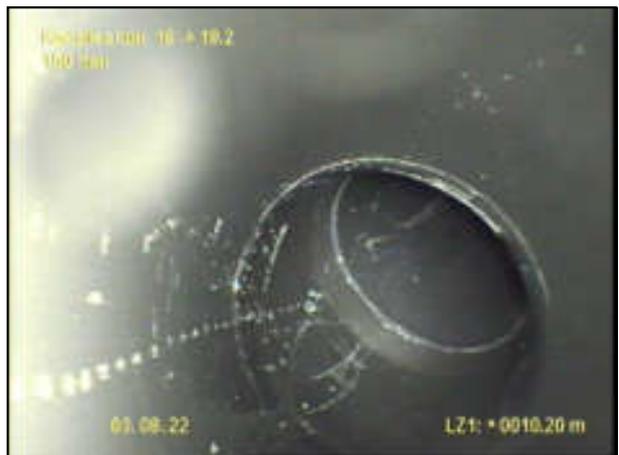
10.20 m Richtungsänderung nach oben
Foto 6

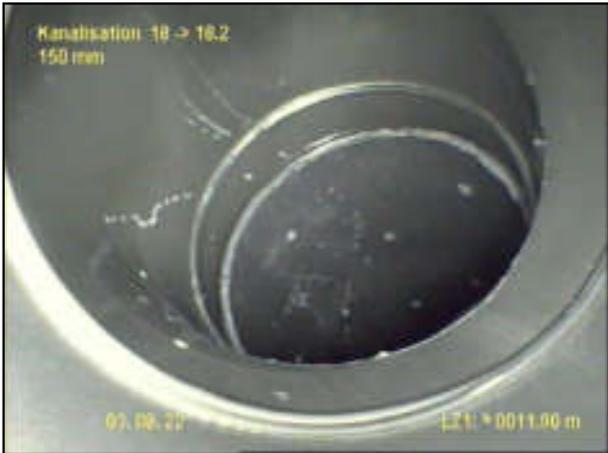
11.90 m Richtungsänderung nach rechts oben
Foto 7

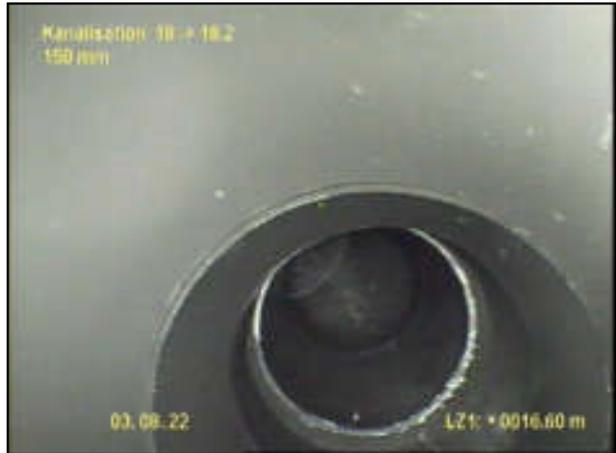
16.60 m Richtungsänderung nach links oben
Foto 8

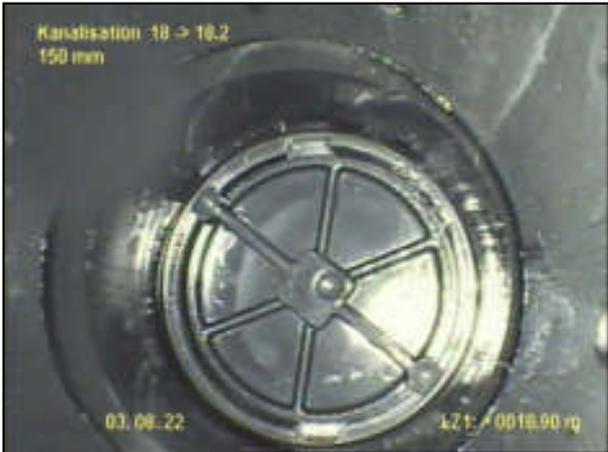
18.90 m Rohrende
Foto 9

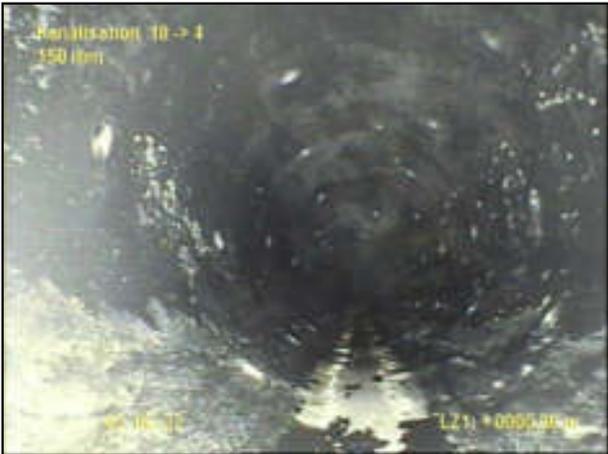
0.00 m 12 bis 12 Uhr Anfang, Sickerleitung
Foto 3

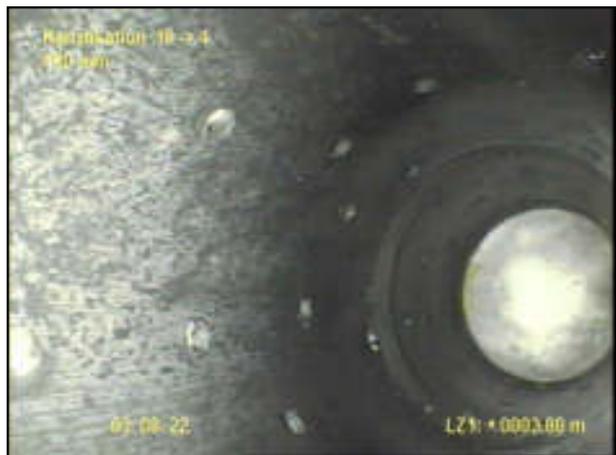
3.30 m Anschluss mit Formstück verschlossen 3
Foto 6 Uhr

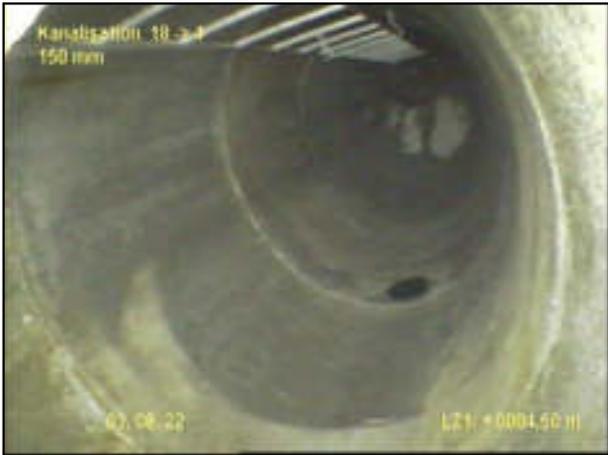
4.50 m Rohrende, KS 600 / 900 / 1100Ø Tiefe
Foto 7 5.15m

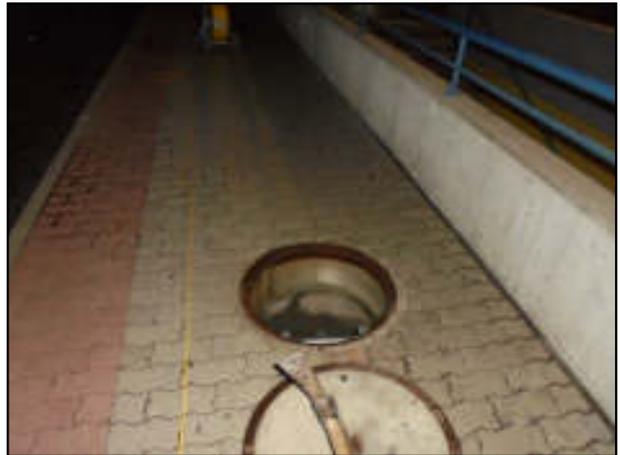
4.50 m Rohrende, KS 600 / 900 / 1100Ø Tiefe
Foto 8 5.15m

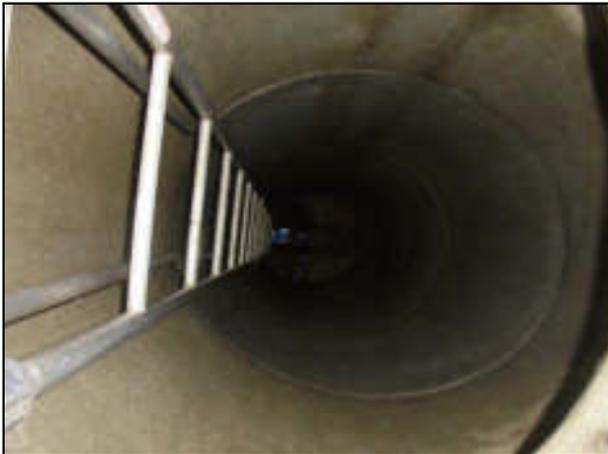
4.50 m Rohrende, KS 600 / 900 / 1100Ø Tiefe
Foto 9 5.15m

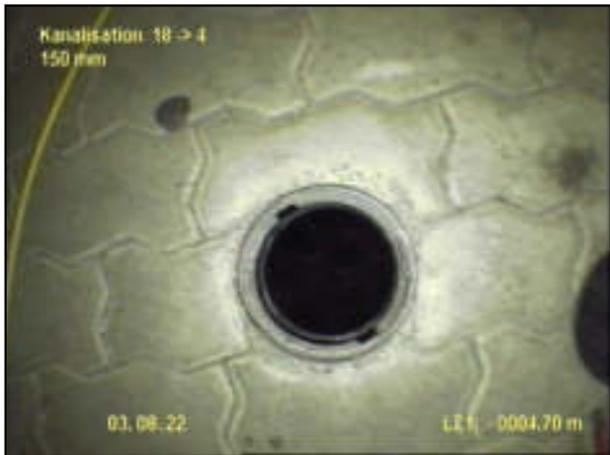
0.00 m Rohranfang
Foto 1

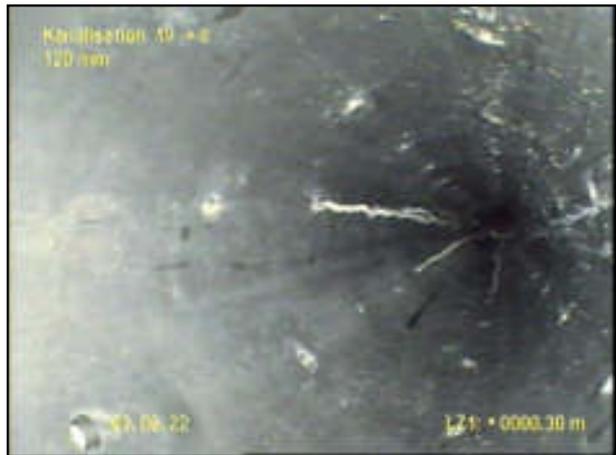
0.00 m 12 bis 12 Uhr Anfang, Sickerleitung
Foto 2

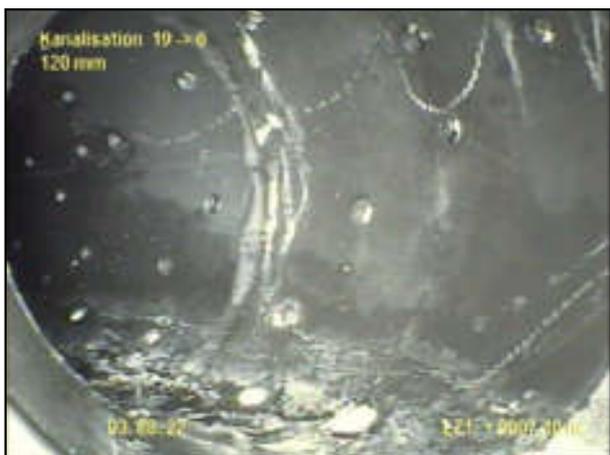
4.70 m Richtungsänderung nach rechts unten
Foto 4

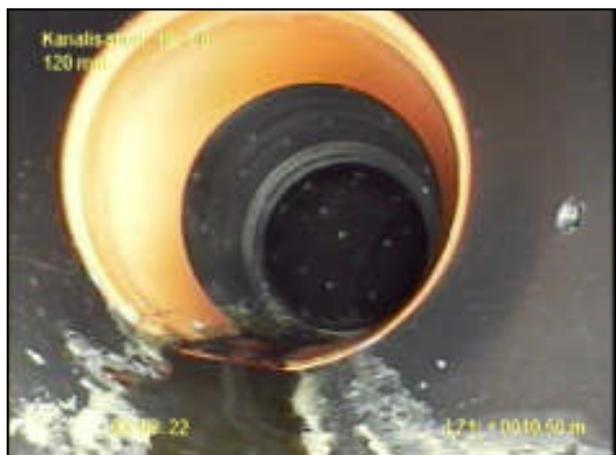
7.10 m Richtungsänderung nach links oben, In die Horizontale
Foto 5

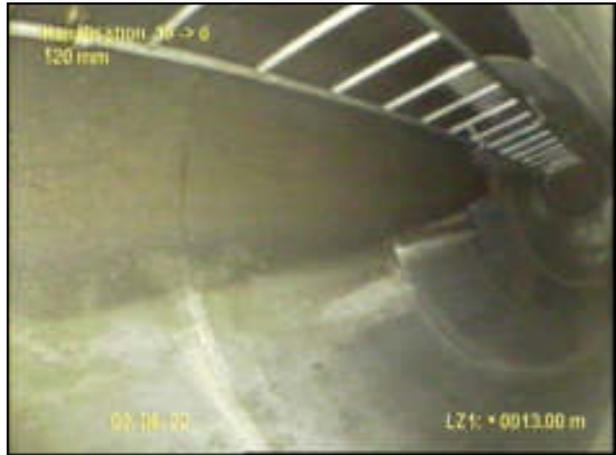
10.90 m Richtungsänderung nach rechts
Foto 7

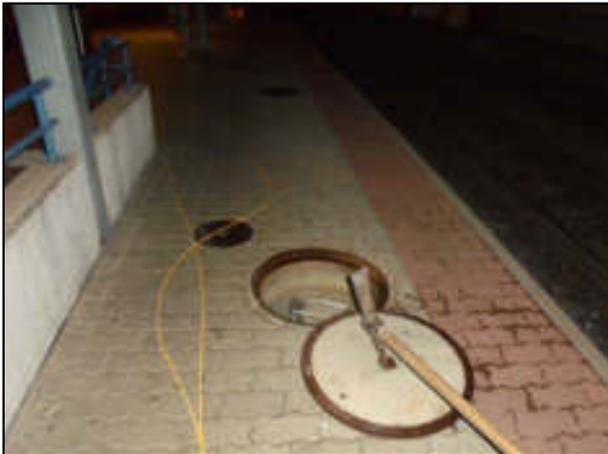
13.00 m Rohrende, KS 600 / 900 / 1100 Ø Tiefe
Foto 8 5.25m

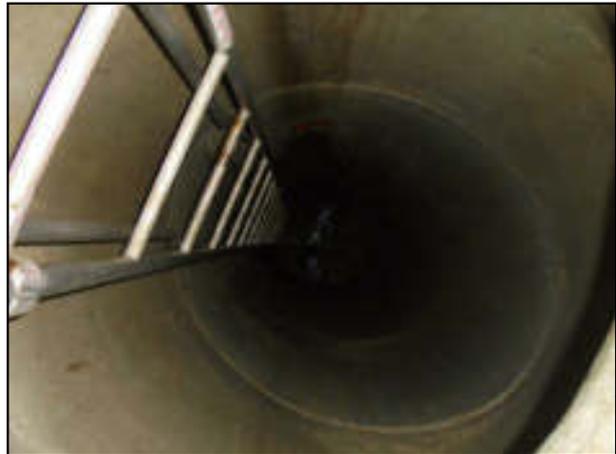
13.00 m Rohrende, KS 600 / 900 / 1100 Ø Tiefe
Foto 9 5.25m

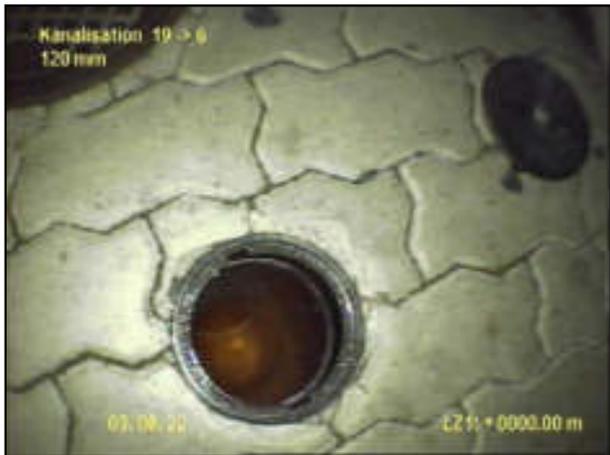
0.00 m Rohranfang
Foto 1

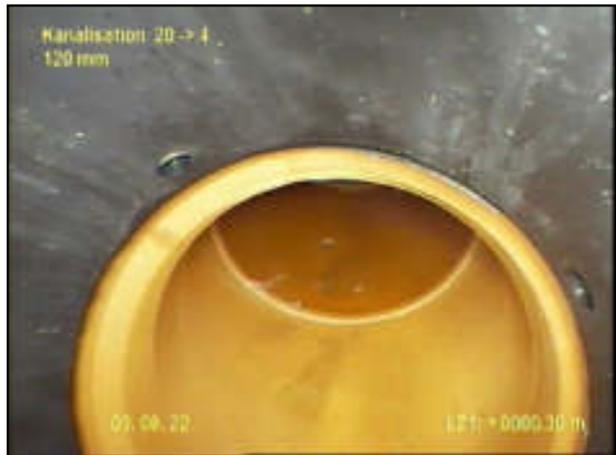
0.30 m Richtungsänderung nach rechts unten
Foto 2

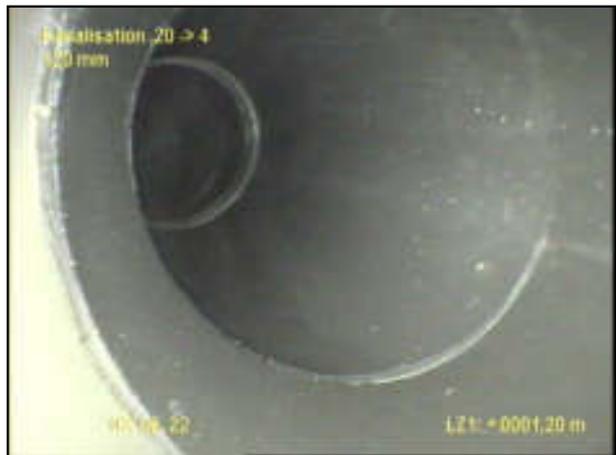
1.20 m Richtungsänderung nach links unten
Foto 4

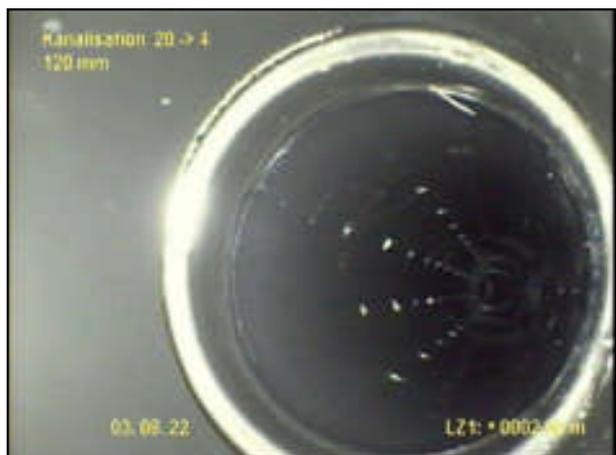
2.00 m 9 bis 3 Uhr Anfang, Sickerleitung
Foto 6

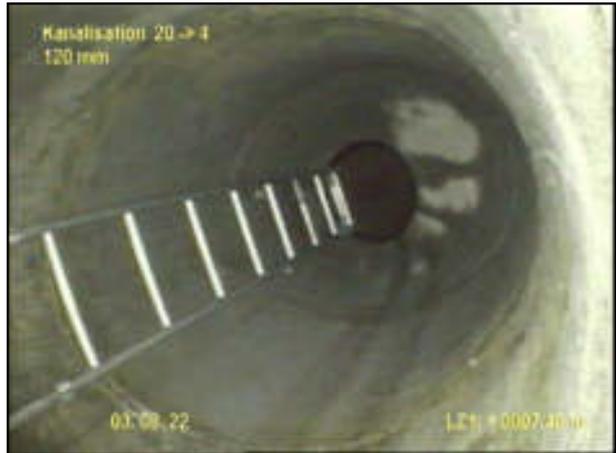
7.40 m Rohrende, KS 600 / 900 / 1100Ø Tiefe
Foto 8 5.15m

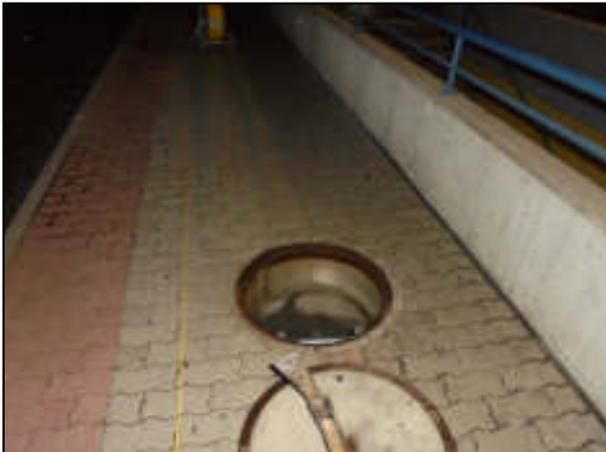
7.40 m Rohrende, KS 600 / 900 / 1100Ø Tiefe
Foto 9 5.15m

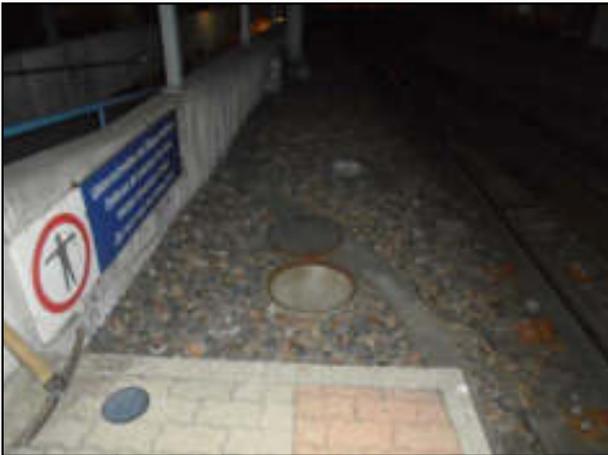
0.00 m Rohranfang, SS 600 Ø Tiefe Auslauf 0.96m
Foto 1

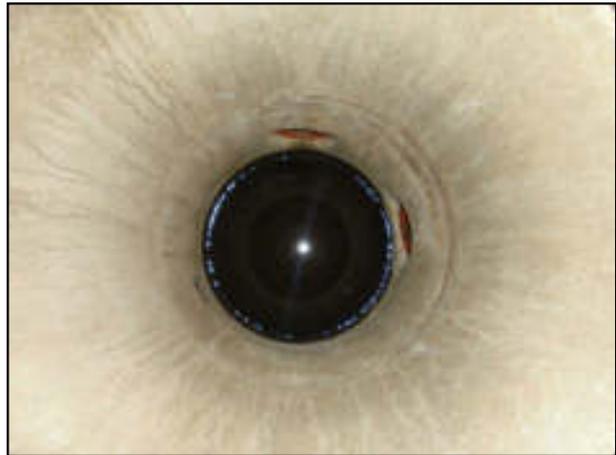
0.00 m Rohranfang, SS 600 Ø Tiefe Auslauf 0.96m
Foto 2

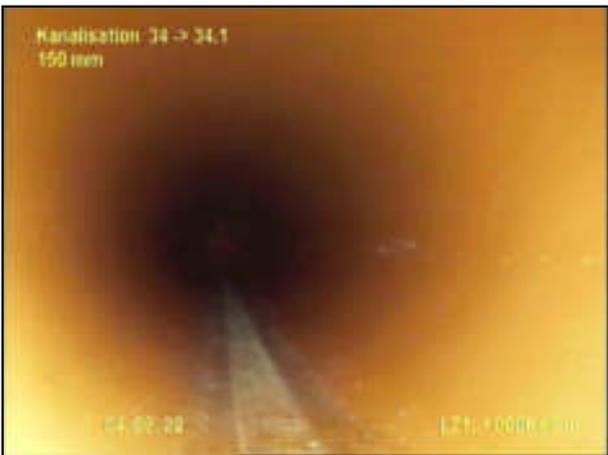
6.60 m Allgemeinzustand Fotobeispiel
Foto 3

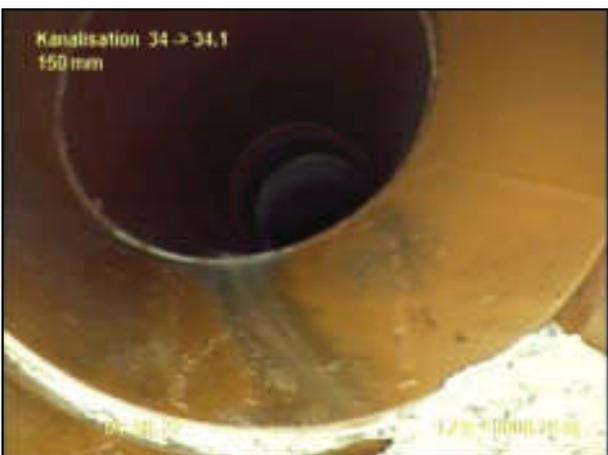
8.70 m Richtungsänderung nach links oben
Foto 5

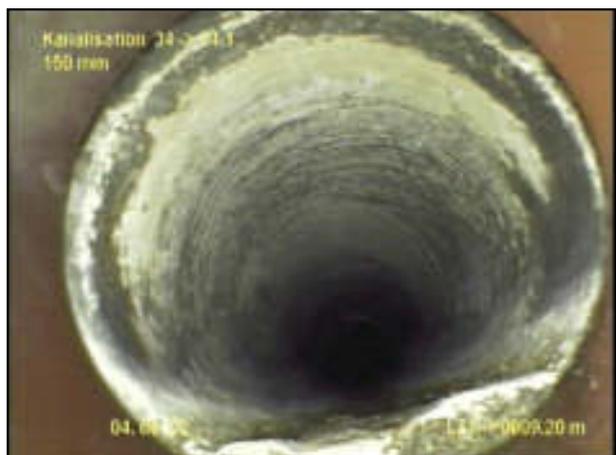
9.20 m Rohrmaterialwechsel: Beton
Foto 6

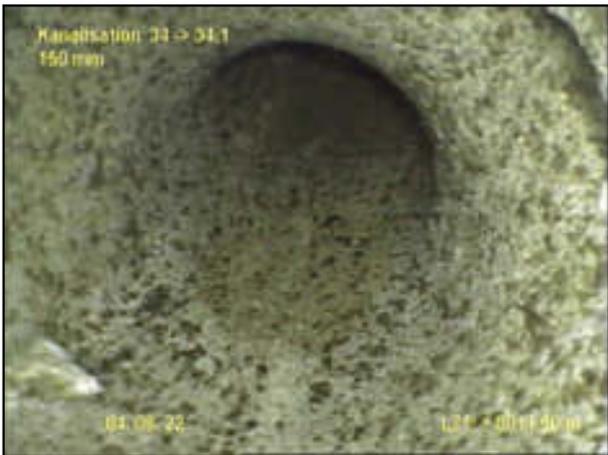
11.50 m Richtungsänderung nach oben
Foto 7

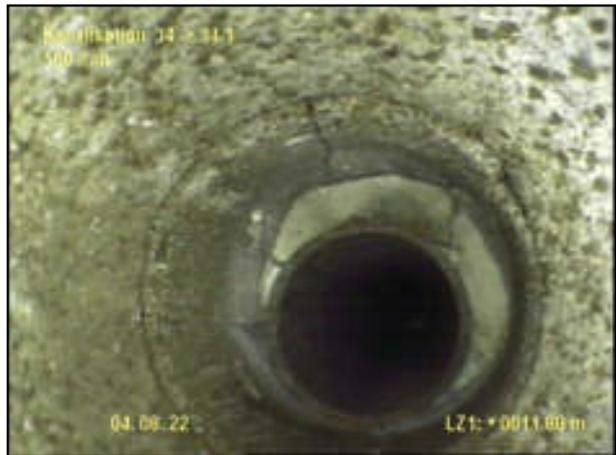
11.80 m Rohrende, Dachwasser
Foto 8

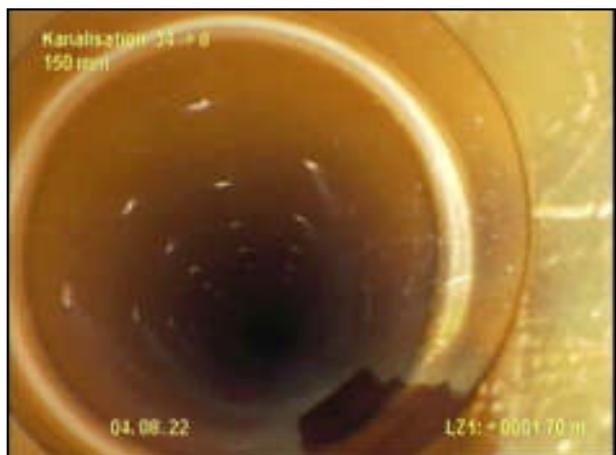
1.70 m 8 bis 4 Uhr Anfang, Sickerleitung
Foto 6

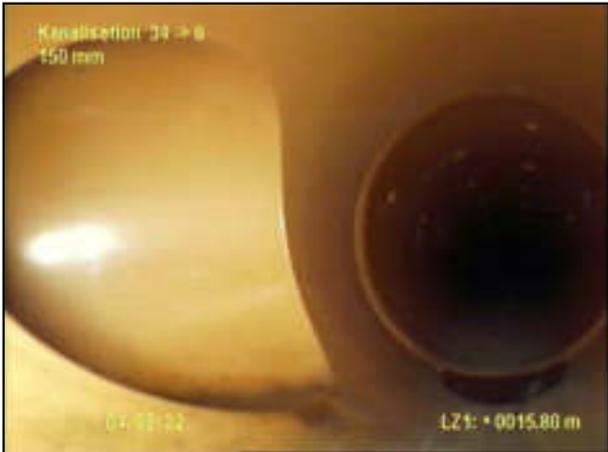
15.80 m Anschluss mit Formstück 9 Uhr
Foto 9

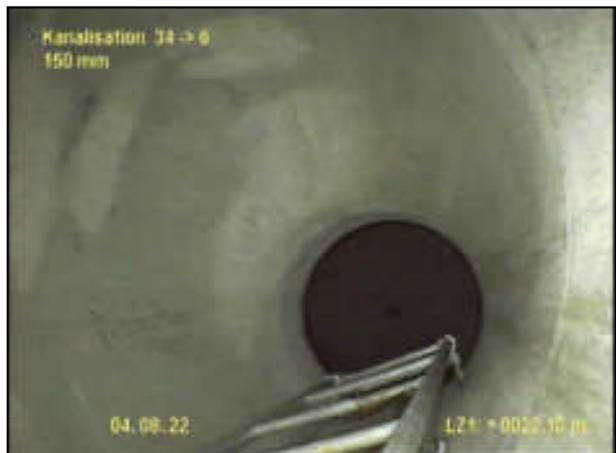
22.10 m Rohrende, KS 600 / 900 / 1100 Ø Tiefe
Foto 12 5.25m

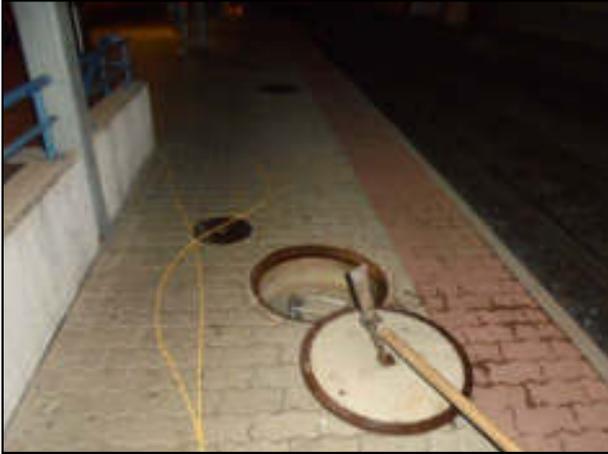
22.10 m Rohrende, KS 600 / 900 / 1100 Ø Tiefe
Foto 13 5.25m

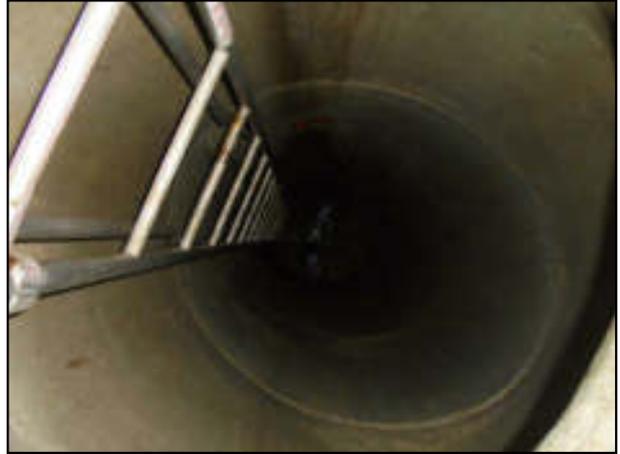
22.10 m Rohrende, KS 600 / 900 / 1100 Ø Tiefe
Foto 14 5.25m

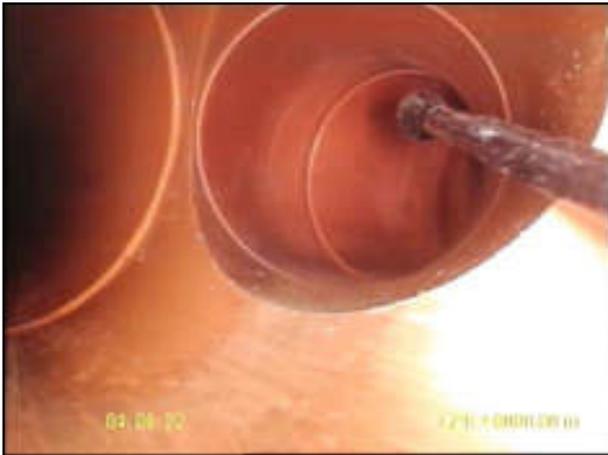
0.00 m Rohranfang
Foto 1

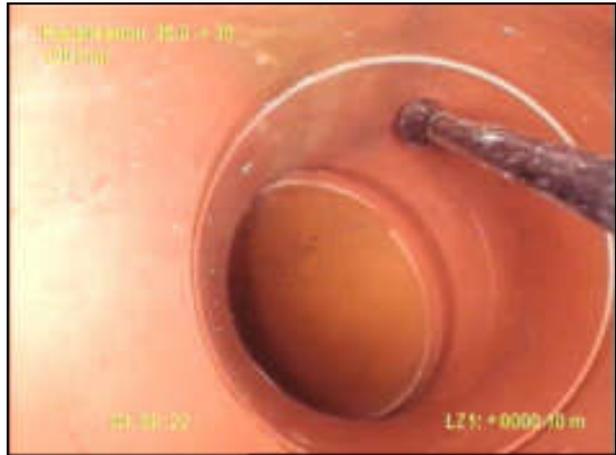
0.10 m Richtungsänderung nach rechts
Foto 2

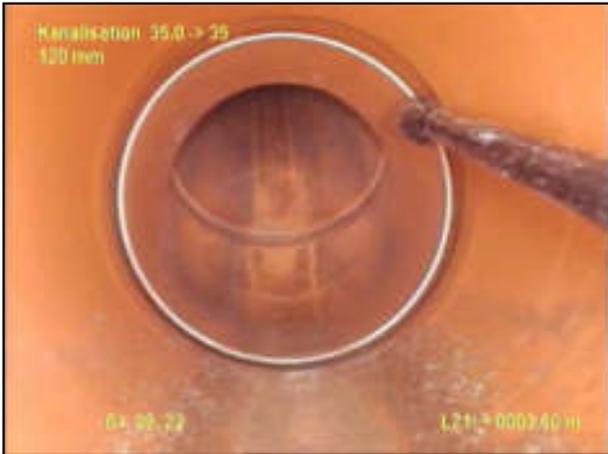
3.50 m Richtungsänderung nach oben
Foto 3

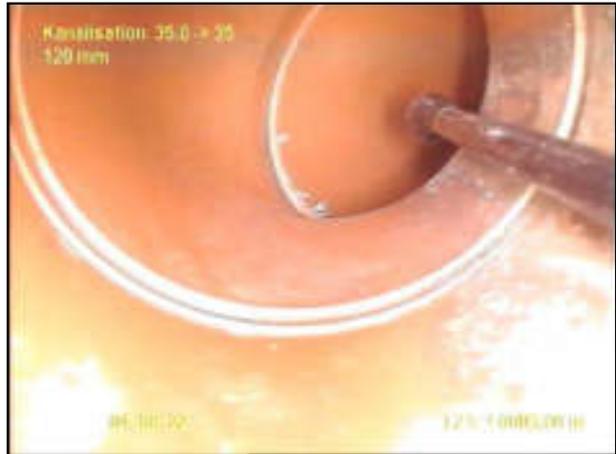
3.90 m Richtungsänderung nach unten, In die Horizontale
Foto 4

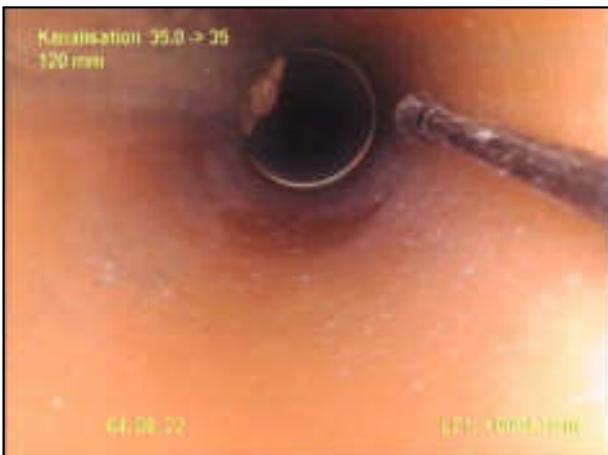
4.60 m Inspektion von der Gegenseite nicht möglich kein Zugang
Foto 5

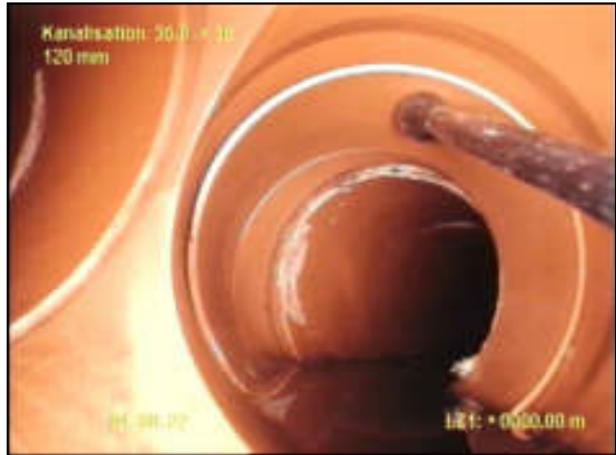
0.10 m Richtungsänderung nach rechts
Foto 2

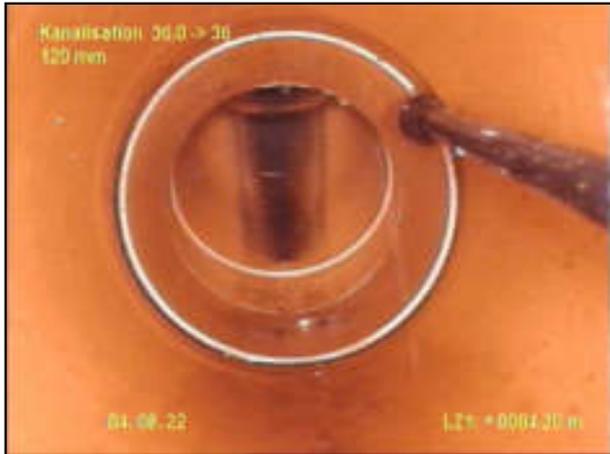
4.20 m Richtungsänderung nach oben
Foto 3

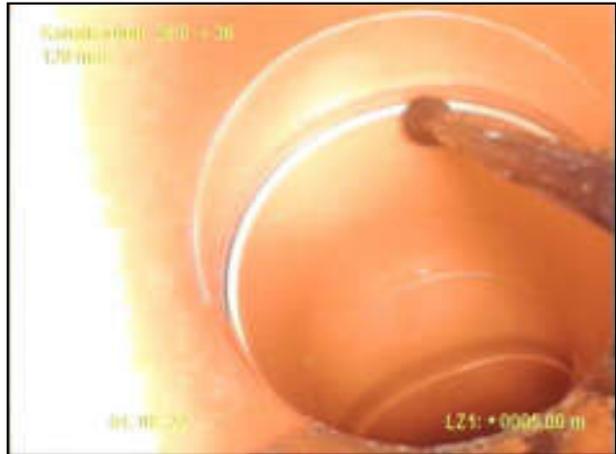
5.00 m Richtungsänderung nach unten, In die
Foto 4 Horizontale

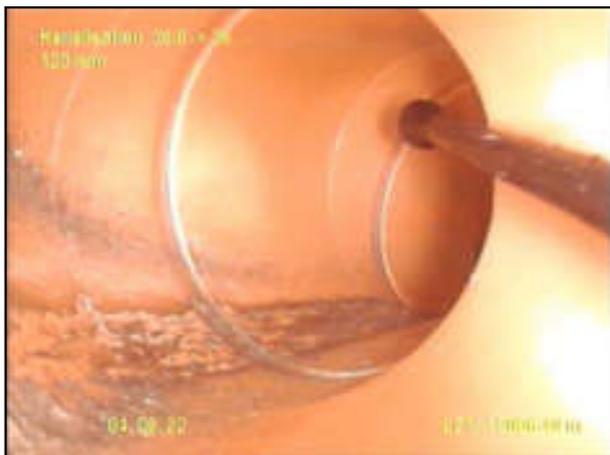
6.40 m Richtungsänderung nach rechts
Foto 5

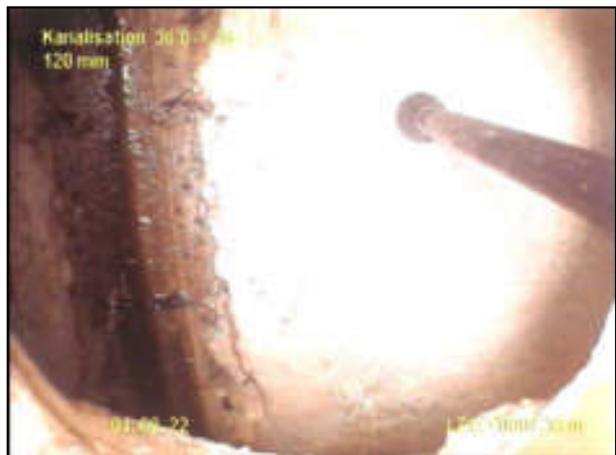
7.20 m Rohrende, Dachwasser
Foto 6
